**RAPPORT OM LUFTFARTSULYKKE I TRONDHEIMSFJORDEN
UTENFOR FROSTA, NORD-TRØNDELAG, 02. NOVEMBER 2003,
MED CESSNA 150D LN-HAS, VÆRNES FLYKLUBB**

Avgitt
Februar 2007

RAPPORT OM LUFTFARTSULYKKE

| Typebetegnelse: | Cessna 150D |

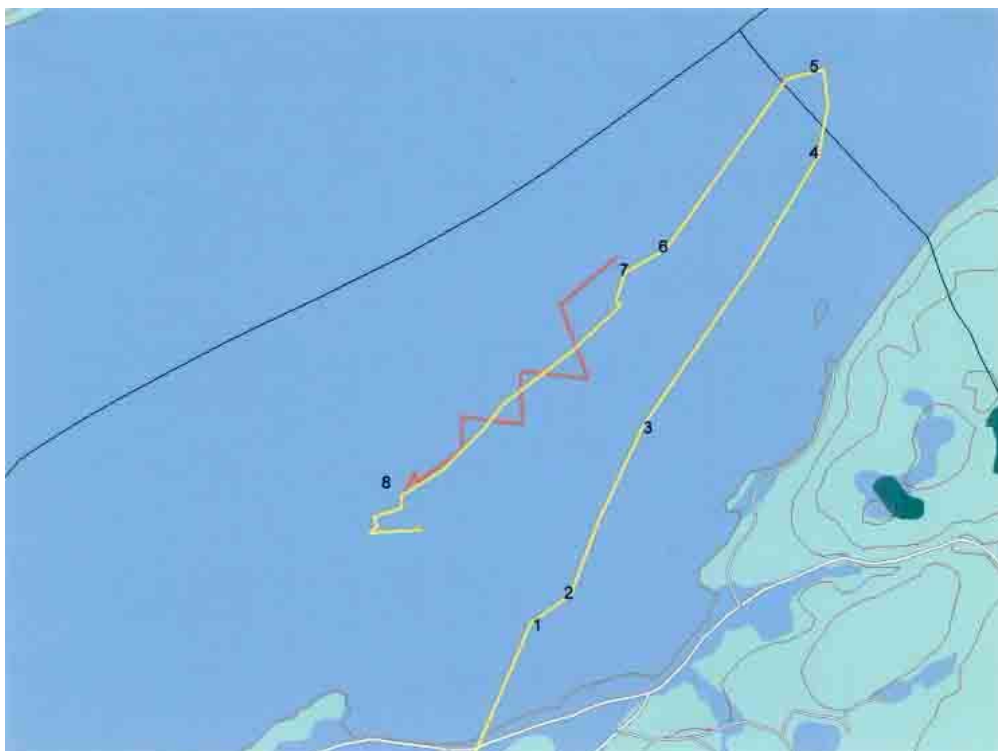
Fig. 2. Siste del av flygingen registrert på radar. Luftforsvaret rød strek, AVINOR gul strek. Mellom punkt 1 og 2: 8-tallsmanøver. Mellom punkt 2 og 4: Varierer høyden mellom 1 900 ft og 2 100 ft, og farten varierer mellom 60 og 90 kt. 5: Rutens nordligste punkt. 6: 2 100 ft og 60 kt. 7: 2 100 ft og 40 kt. 8: flyet forsvinner fra radar. Tider: Punkt 1, kl. 1117. Punkt 5, kl. 1121. Punkt 8, kl. 1125.

- 2.2.5 Analysen av radarplottene viser at øvingen startet med to krappe svinger, en i hver retning, på konstant høyde. Deretter fulgte flyging på varierende hastighet, antagelig med varierende flaps setting for å gjøre eleven fortrolig med variasjonen i trim og stikkekrefter. Disse øvelsene skjedde mens flyet beveget seg i nordøstlig retning langs kystlinjen på Frosta (mellom punktene 1 og 4 på plottet fig. 2).

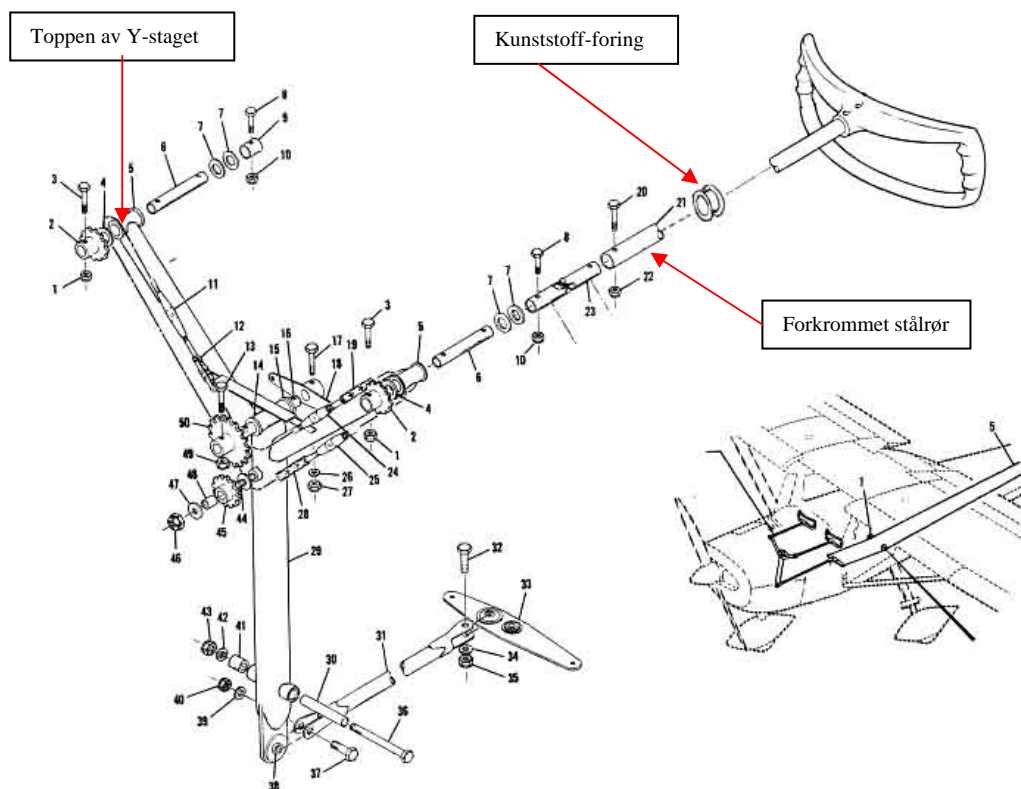
Flyet har et konvensjonelt bygget system for manøvrering av rorflatene. Høyderor og balanseror betjenes av to sammenkoblede kontrollratt. Rattstammene, som består av et 42 cm langt forkrommet stålrør med 20 mm diameter, går gjennom kunststoff-foringer i instrumentpanelet. Foringenes oppgave er å opplagre og sikre friksjonsfri operasjon av høyderor og balanseror i gjennomføringen av instrumentpanelet. Vinkelen mellom kunststoff-foringen og rattstammen er tilnærmet 90°, men den vil variere noe avhengig av posisjonen på rattstammen. (se skissen under).

Fig.3. Skisse av flyets "flight controls". For enkelhet er bare venstre kontrollratt tegnet inn. Skissen er hentet fra flytypens vedlikeholdshåndbok og viser oppbygging og sammenkobling av kontrollrattene.
