SL Rapport 16/2006

### **RAPPORT OM LUFTFARTSULYKKE PÅ SLETTEFJELL VEST FOR NOTODDEN I TELEMARK 4 MAI 2003 MED CESSNA 180H, LN-KCF**

Typebetegnelse:	Cessna 180H
Registrering:	LN-KCF
Eier:	Privat
Bruker:	Samme som eier
Besetning:	1- omkommet
Passasjerer:	Ingen
Havaristed:	Toppen av Slettefjell vest for Notodden, ca 1 080 moh. Posisjon: N 59° 32,9' Ø 008° 53,2'
Havaritidspunkt:	Søndag 4. mai 2003, ca. kl. 1405

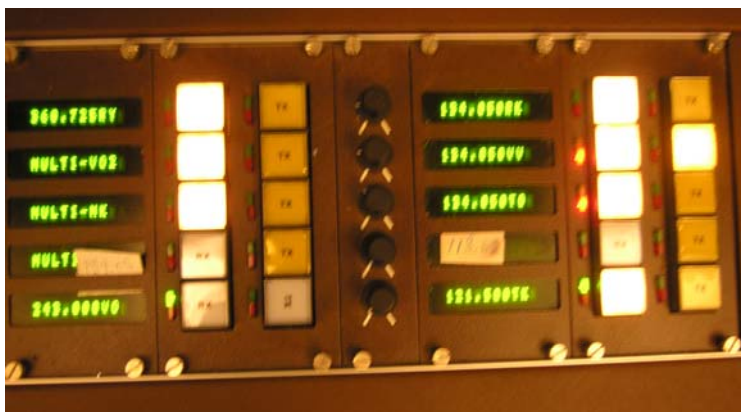
- 1.9.2.1 Fartøysjefen forsøkte å kalle opp Farris innflygingskontroll på VHF 134,050 MHz etter ca. 5 minutter flyging. Det ble aldri oppnådd kontakt med flygelederen på Farris. Flygelederen hadde kun valgt 134,050 MHz på radiosettet som er plassert på Torp (Vetan) ved Sandefjord. Denne

radiosenderen har ikke dekning i det området LN-KCF fløy. Radiosenderen som har dekning, Konnerud ved Drammen, var satt til frekvens 134,350 MHz (Skagerak) og følgelig hørte han aldri oppkallene fra fartøysjefen. Flygelederen sjekket kommunikasjonspanelet da han satte seg i posisjon, men overså dette da. Selv om ikke 134,050 MHz på Konnerud var valgt i den posisjonen flygelederen satt, ble oppkallene mottatt på Konnerud og registrert på lydbånd for denne frekvensen. Bildet viser kommunikasjonspanelet i den posisjonen som ble brukt. De firkantede knappene brukes til å velge frekvensen som er tilordnet. Knappene lyser når de er valgt. Frekvensene kan endres ved hjelp av "callnumbers" på GAREX-panelet (ikke vist). Det er en begrensning på ti stasjoner/frekvenser til en hver tid.

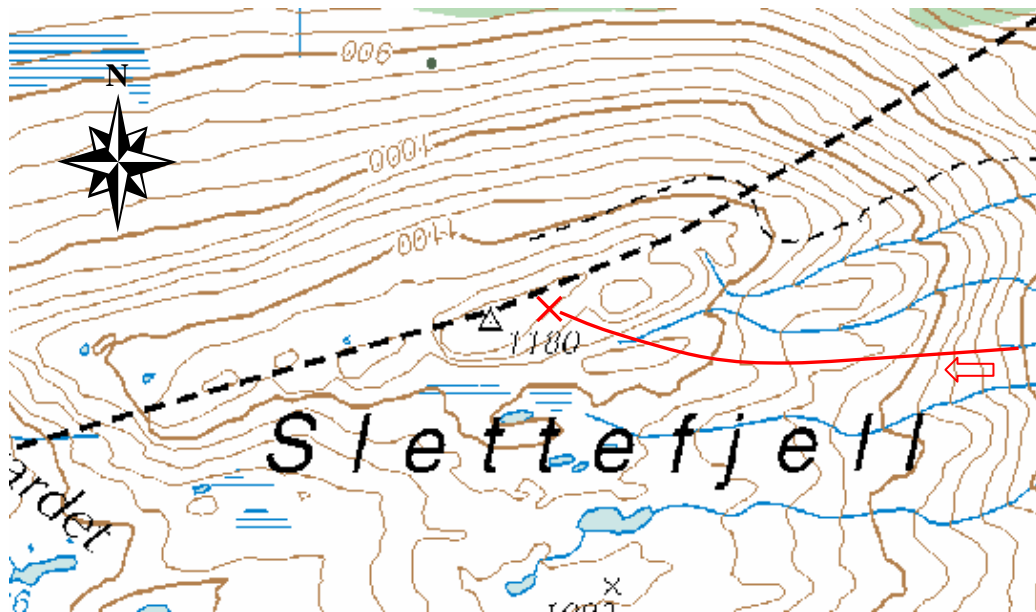
Utsnitt fra kartblad 1614 II i Statens Kartverks serie M711 (1:50 000)

- 1.12.1.2 Første kollisjon med fjellet inntraff mens flyet fløy på omtrentlig kurs 290°. Deretter har flyet beveget seg gjennom luften langs samme retning ca. 65 meter før neste kontakt med terrenget. Fra det siste treffpunktet har flyet sklidd i snøen, opp ned med halen først, nedover fjellsiden til det la seg i ro ca. 25 meter nedenfor andre treffpunkt.

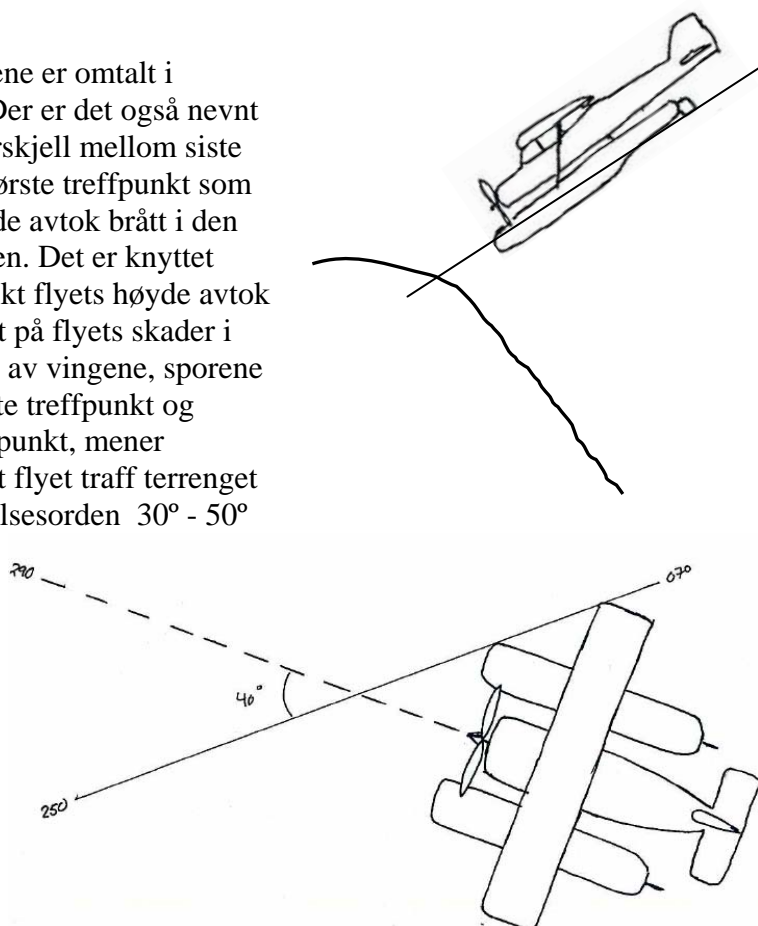
2.9.1 Havaristedet og skadene er omtalt i rapportens pkt 1.12. Der er det også nevnt at det var en høydeforskjell mellom siste radarregistrering og første treffpunkt som tyder på at flyets høyde avtok brått i den siste fasen av flygingen. Det er knyttet usikkerhet til hvor raskt flyets høyde avtok før kollisjonen. Basert på flyets skader i nesepartiet og forkant av vingene, sporene av flottørene ved første treffpunkt og avstand til andre treffpunkt, mener havarikommisjonen at flyet traff terrenget med en vinkel i størrelsesorden 30° - 50° og med krenkning til høyre.

2.9.2 En så stor vinkel kan tyde på at

fartøysjefen på siste del av flygingen hadde vertigo og at flyet var ute av kontroll. Dette kan inntreffe forholdsvis raskt hvis man flyr inne i skyer uten øyekontakt med bakken. Med de vær og siktforholdene som var i området på havaritidspunktet er det sannsynlig at dette kan ha skjedd.
