**JB RAP.: 5/2004**

**RAPPORT OM EKSPLOSJON I LOKOMOTIV I  
OSLOTUNNELEN VED NATIONALTHEATRET STASJON  
DEN 9. AUGUST 2002 KL. 2125**

**AVGITT  
MAI 2004**

**HAVARIKOMMISJONEN FOR SIVIL LUFTFART OG JERNBANE  
POSTBOKS 213  
2001 LILLESTRØM**

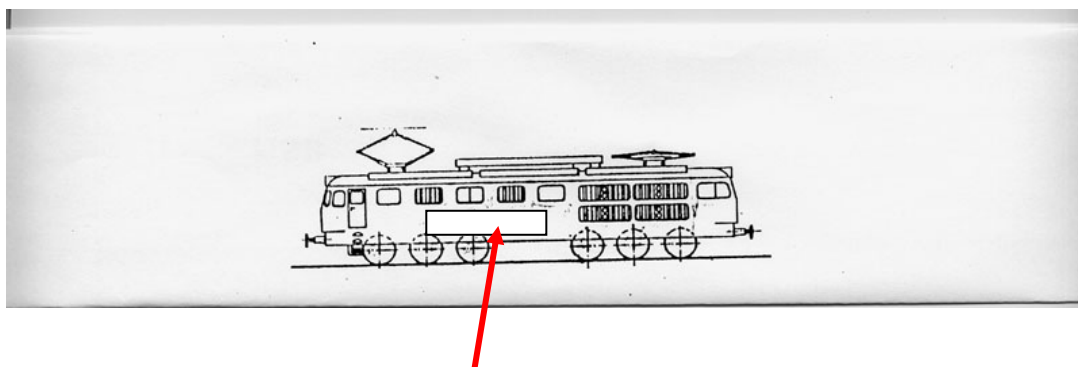
Som følge av eksplosjonen oppstod det skader på spenningsregulatoren som er plassert i maskinrommet til lokomotivet sammen med hovedtransformatoren. Flere ekspansjonsluker i lokomotivet ble blåst opp pga lufttrykket som oppsto. Et metallstykke med diameter på ca. 400 mm ble blåst ut av lokket til spenningsregulatoren. Oljeoppsamleren for spenningsregulatoren ble revet av festene. Trykket var så stort at transformatoren fikk skader, slik at det oppsto en oljelekkasje. Pakningen mellom spenningsregulatoren og transformatoren fikk sprekker.

*Skisse av EL 14. Trinnvelgeren (spenningsregulatoren) er plassert på midten i lokomotivet sammen med transformator på innsiden i maskinrommet.*
