RAPPORT

Vei 2008/06

RAPPORT OM KRYSSSULYKKE MELLOM LASTEBIL OG PERSONBIL PÅ RV 123 I TRØGSTAD 29. SEPTEMBER 2005

RAPPORT OM VEITRAFIKKULYKKE

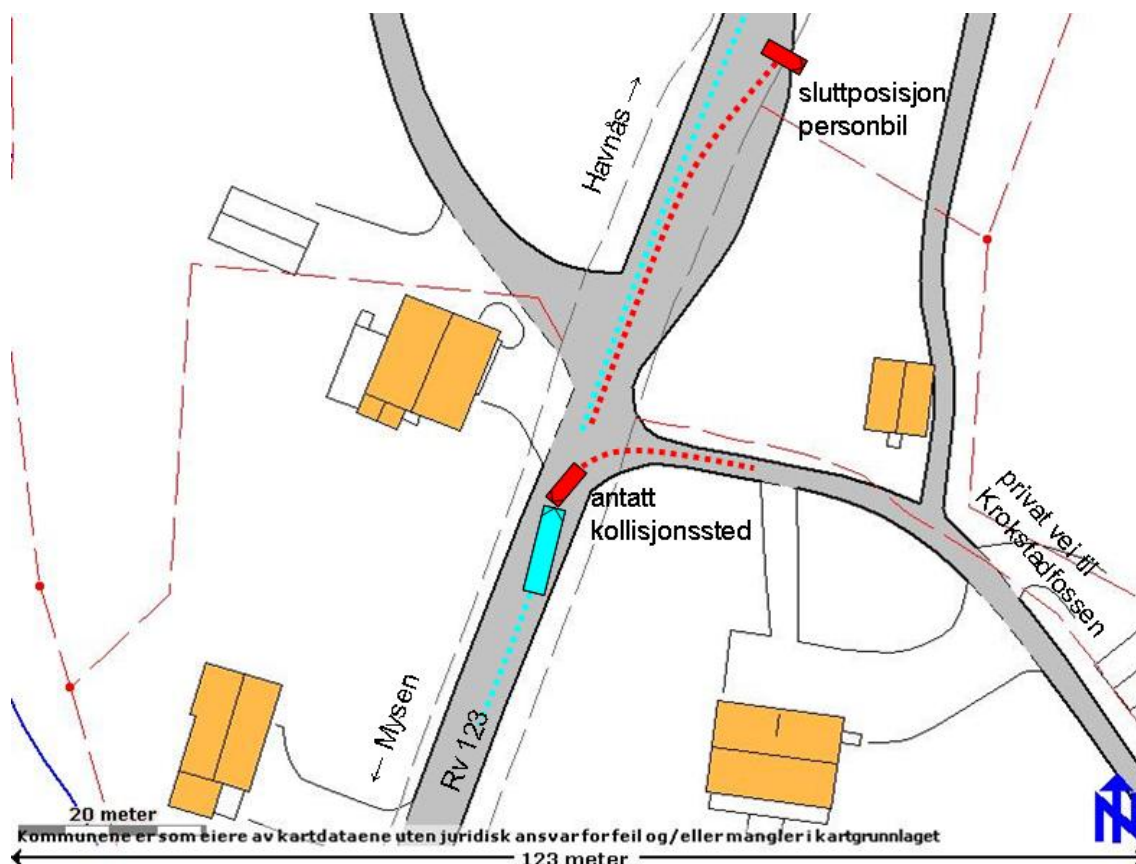
Da jentene kjørte til venstre ut på riksvei 123 retning Mysen, kolliderte de med en lastebil som kom fra venstre på riksveien. Lastebilen fraktet ferdigbetong som var lastet på Mysen og skulle leveres ved Havnås. Føreren har fortalt at han ikke så personbilen før hele bilen plutselig ble synlig foran ham i krysset. Han forsøkte å svinge unna til venstre, men klarte ikke unngå kollisjonen. En visuell betraktning av diagramskiven tyder på at lastebilen holdt en hastighet opp mot 80 km/t da situasjonen oppsto. Lastebilen kjørte delvis over fronten på personbilen, og skjov bilen foran seg etter sammenstøtet. Personbilen ble etter hvert hekket av og ble stående på tvers i enden av en busslomme på høyre side sett i lastebilens fartsretning (se Figur 2).

Figur 2: Skjematisk fremstilling av ulykken, hvor rødt og blått symbol viser hhv personbilen og lastebilen (kart: Smaalensveven.no). Lastebilen stoppet utenfor kartutsnittet.

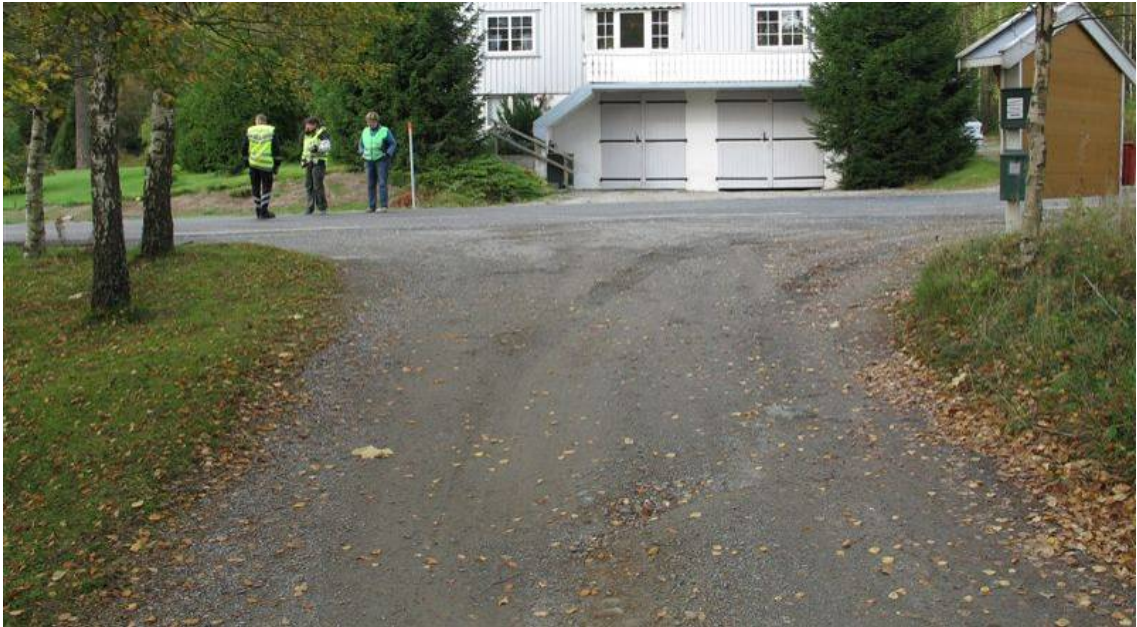
Figur 8: Privatveien til Krogstadfossen, hvor den ender ut i Rv 123. (foto: Statens vegvesen)

Den private veien til Krogstadfossen har gruset dekke og har sitt endepunkt etter ca. 400 m. Den krysser fire eiendommer og gir adkomst til seks bebygde eiendommer med fem husstander. To av eiendommene har landbruksbygninger. I enden av veien ligger Krokstad bruk. Stedet har flere hundre års virksomhet med mølle og treforedling, som varte frem til 1965. Fra 1970 til 1995 drev et forlag stedet, med en virksomhet med opp mot 40 ansatte. Fra 2003 har boligen og et lager vært utleid.
