RAPPORT

Vei 2010/02

RAPPORT OM VEITRAFIKKULYKKE PÅ SMESTAD I OSLO DEN 21. JUNI 2007 HVOR EN MOBILKRAN KOLLIDERTE MED EN PERSONBIL OG EN MOTORSYKKEL

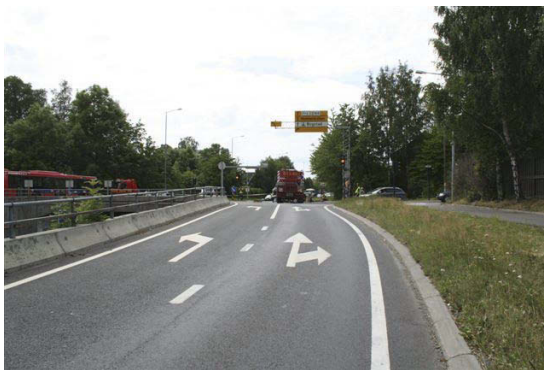
Figur 2: Viser avkjøringsfeltene på Viggo Hansteens vei inn mot krysset med Dalsveien. (Foto: politiet)

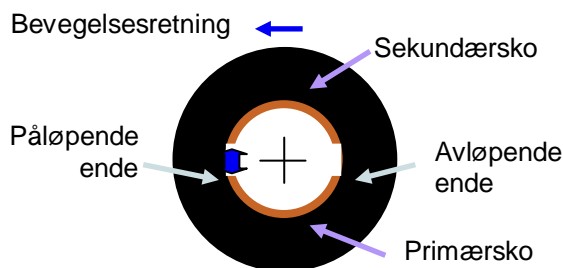
Hjulbremsene er av type trommelbrems med trommeldiameter 410 mm og bremsebeleggbredde 180 mm med automatisk etterjustering av bremsene. Overføring av bremsekraft skjer ved hjelp av kiler som påvirker ekspandere (spredere) som videre presser bremsesko/belegg ut mot tromlene.

Aksel nr 1 er utstyrt med to ekspandere på hvert hjul (duo-servo), mens det er en ekspander per hjul på aksel to og tre (simplex). Prinsippskisse er tegnet i Figur 9. Den blå pilen mellom de røde bremseskoene illustrerer ekspanderen.

Figur 9: Prinsippskisse over hjulbremsen på aksel 2 og 3, simplex bremsesystem.
