RAPPORT

Vei 2009/04

RAPPORT OM MØTEULYKKE MELLOM TO VOGNTOG PÅ E39 VED LENEFJORDEN I LYNGDAL 29. SEPTEMBER 2006

RAPPORT OM VEITRAFIKKULYKKE

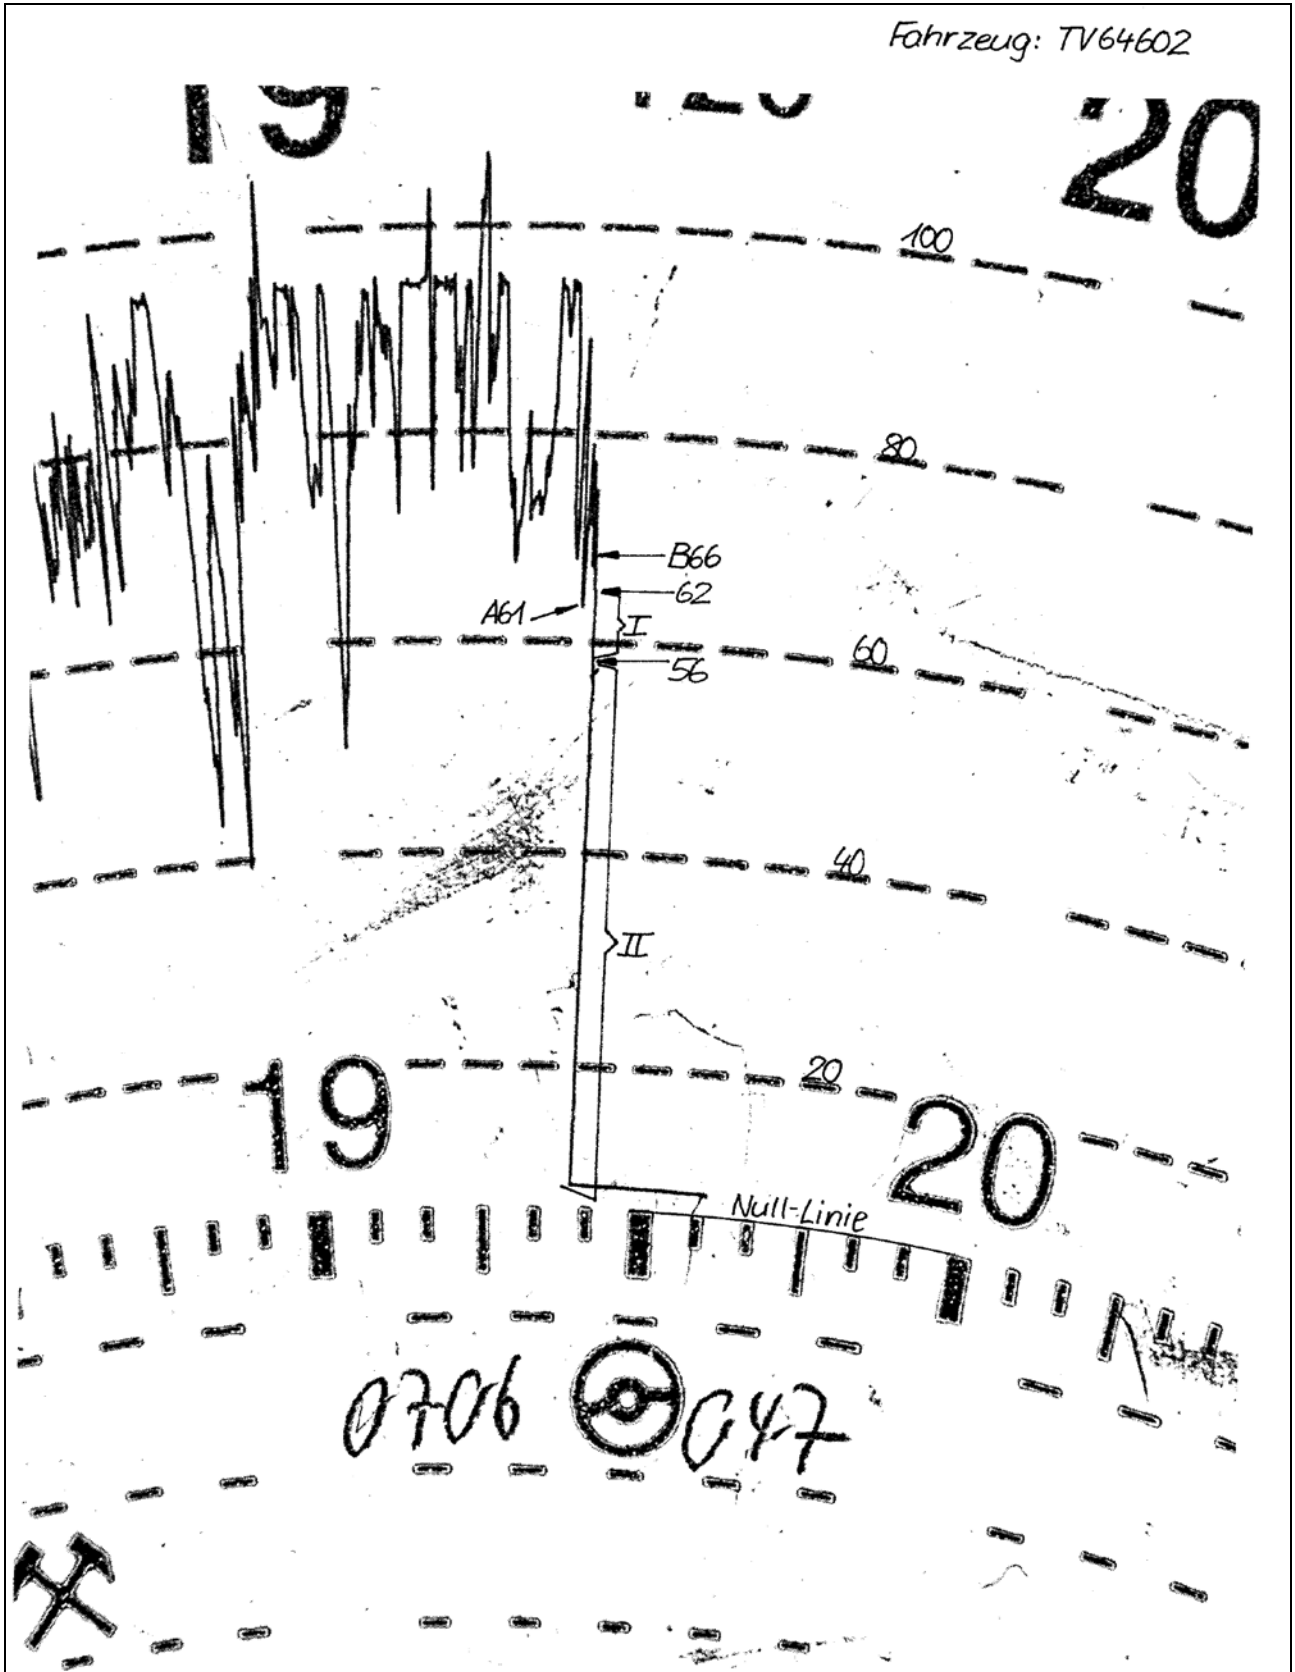
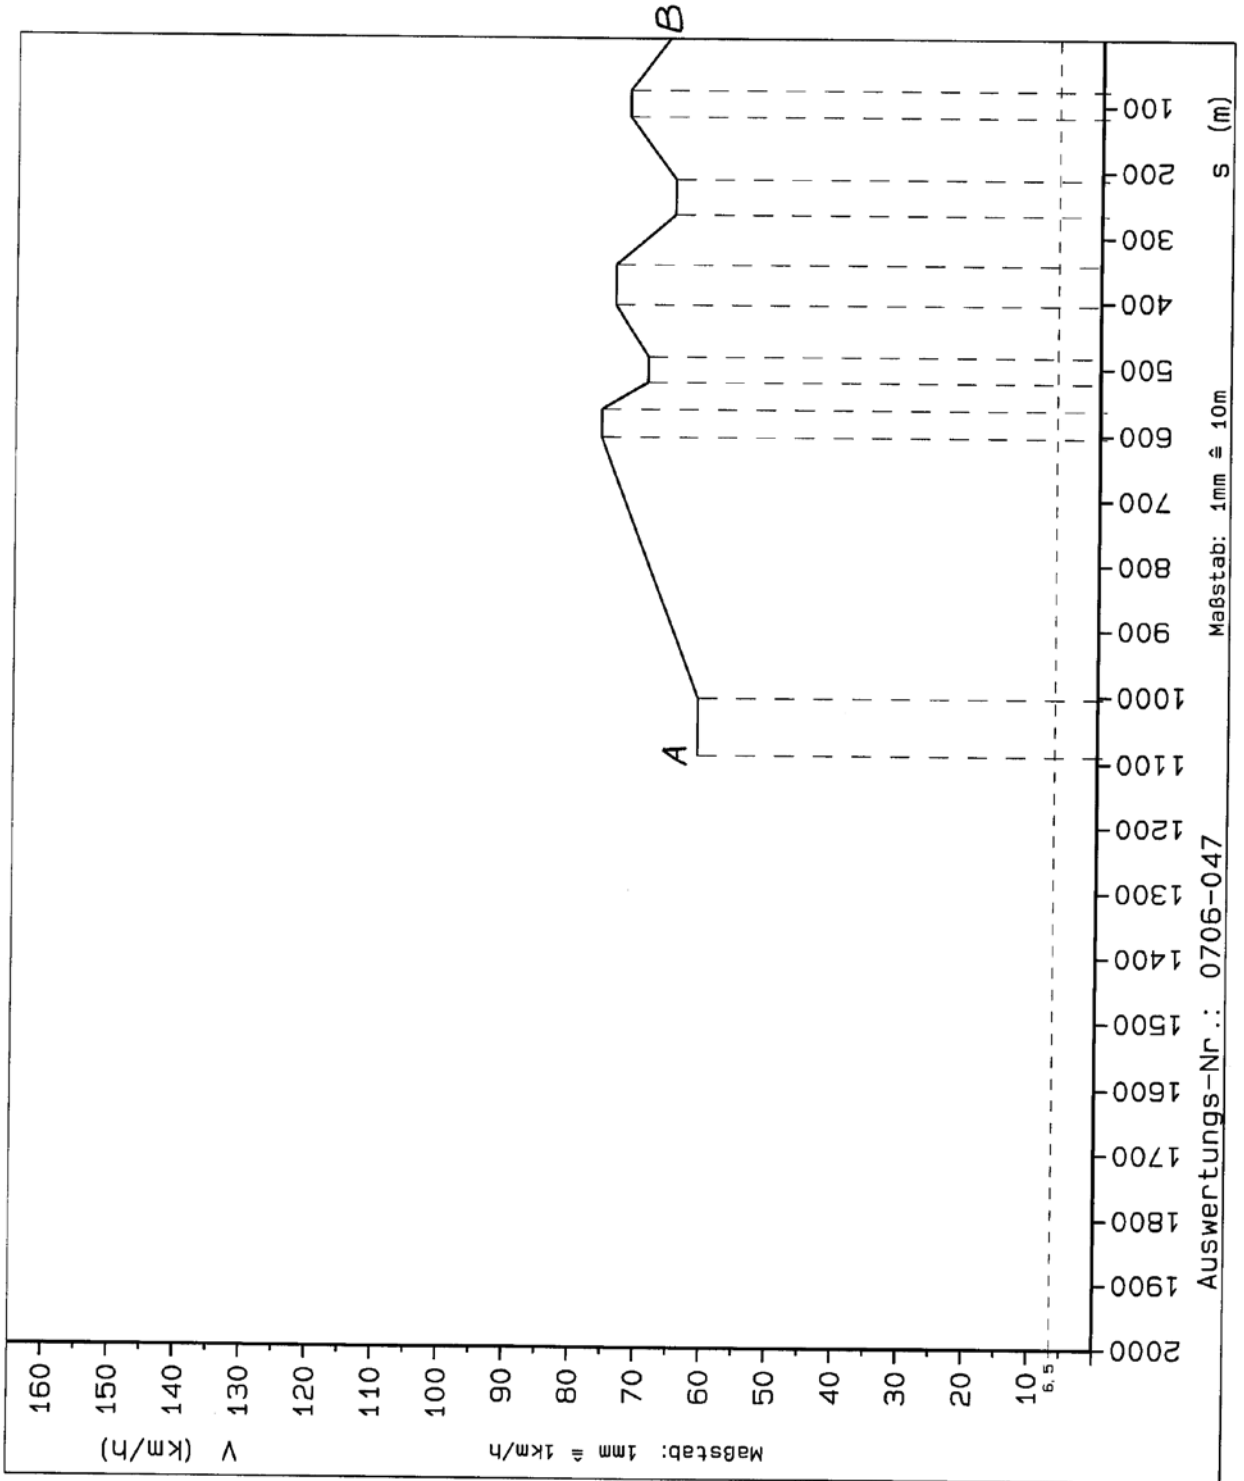
Vedlegg D: Resultat fra analyse av diagramskive til TV 64602 (Stoa Transport AS)

----Geschwindigkeit----			--Zeit in Sek.--		-----Weg in Meter-----			Beschl.
v	v	vm	t	t [^]	s	s	s [^]	a
km/h	m/s	m/s	einz	Summe	einz	Summe	Summe	m/s ²
A 61	16,94	0,00	0	57	0	0	1089	
61	16,94	16,94	5	52	85	85	1004	0,00 gleichbleibend
76	21,11	19,03	21	31	400	485	604	0,20 Beschleunigung
76	21,11	21,11	2	29	42	527	562	0,00 gleichbleibend
69	19,17	20,14	2	27	40	567	522	-0,97 Verzögerung
69	19,17	19,17	2	25	38	605	484	0,00 gleichbleibend
74	20,56	19,86	4	21	79	684	405	0,35 Beschleunigung
74	20,56	20,56	3	18	62	746	343	0,00 gleichbleibend
65	18,06	19,31	4	14	77	823	266	-0,63 Verzögerung
65	18,06	18,06	3	11	54	877	212	0,00 gleichbleibend
72	20,00	19,03	5	6	95	972	117	0,39 Beschleunigung
72	20,00	20,00	2	4	40	1012	77	0,00 gleichbleibend
B 66	18,33	19,17	4	0	77	1089	0	-0,42 Verzögerung

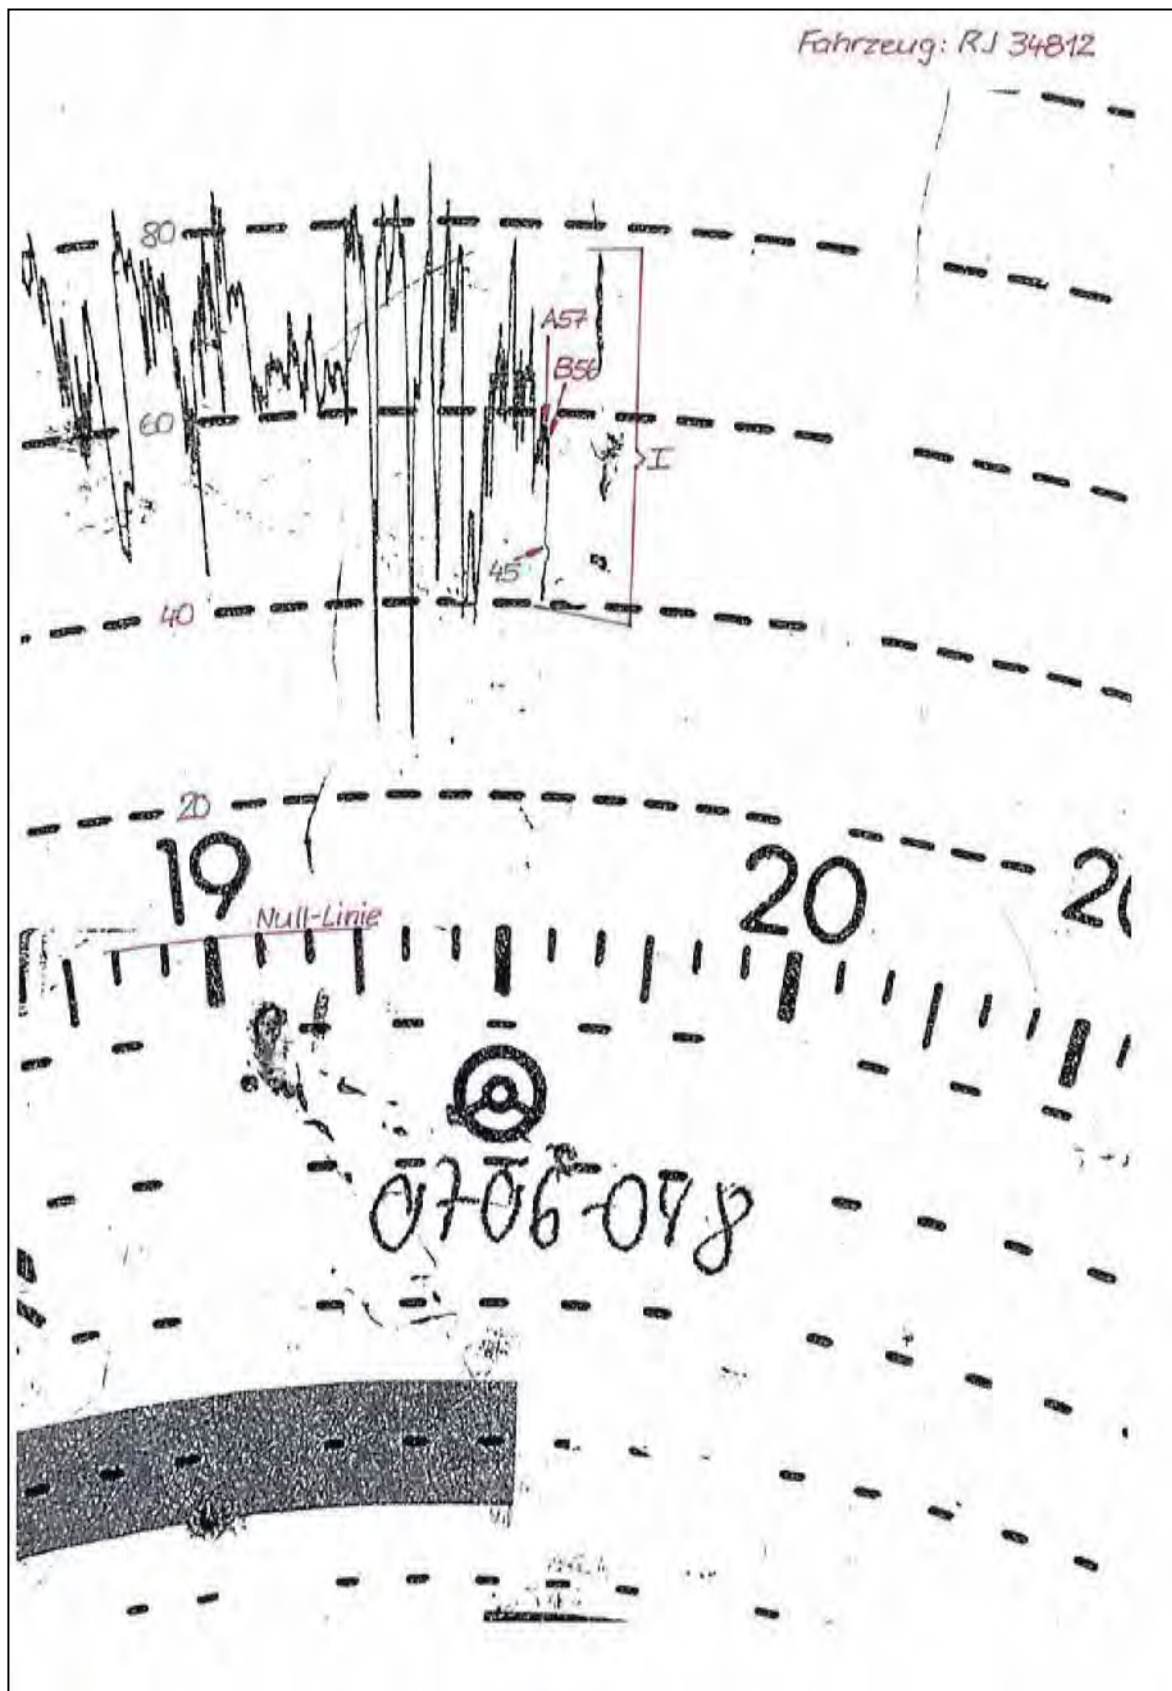
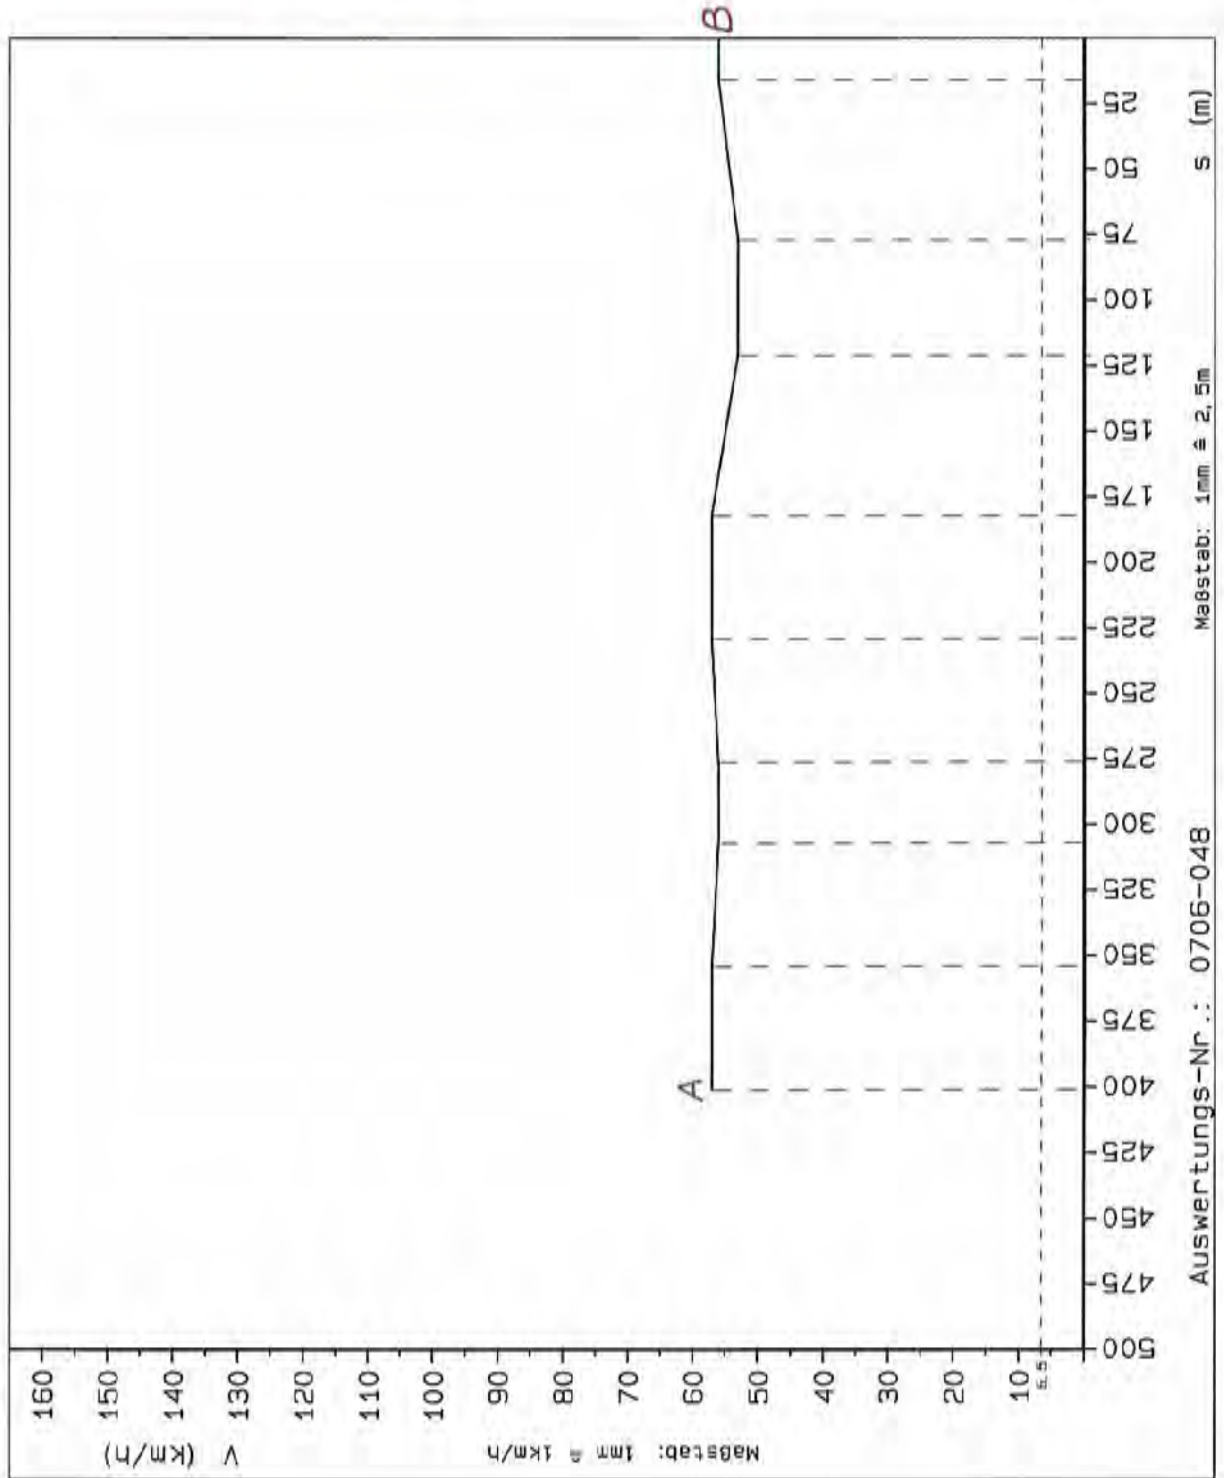
Vedlegg E: Resultat fra analyse av diagramskive til RJ 34812 (TS Transport AS)

---Geschwindigkeit---			--Zeit in Sek.--		-----Weg in Meter-----			Beschl.
v	v	vm	t	t'	s	s	s^	a
km/h	m/s	m/s	einz	Summe	einz	Summe	Summe	m/s ²
A 57	15,83	0,00	0	26	0	0	401	
57	15,83	15,83	3	23	47	47	354	0,00 gleichbleibend
56	15,56	15,69	3	20	47	94	307	-0,09 Verzögerung
56	15,56	15,56	2	18	31	125	276	0,00 gleichbleibend
57	15,83	15,69	3	15	47	172	229	0,09 Beschleunigung
57	15,83	15,83	3	12	47	219	182	0,00 gleichbleibend
53	14,72	15,28	4	8	61	280	121	-0,28 Verzögerung
53	14,72	14,72	3	5	44	324	77	0,00 gleichbleibend
56	15,56	15,14	4	1	61	385	16	0,21 Beschleunigung
B 56	15,56	15,56	1	0	16	401	0	0,00 gleichbleibend
