**Appendix G1:
Forsvarsmateriells tekniske
undersøkelse etter ulykken
med KNM Helge Ingstad
(Norwegian only)**

Forsvarsmateriells tekniske undersøkelse etter ulykken med KNM «Helge Ingstad»

Versjon 2.0

Forsvarsmateriell Maritime kapasiteter

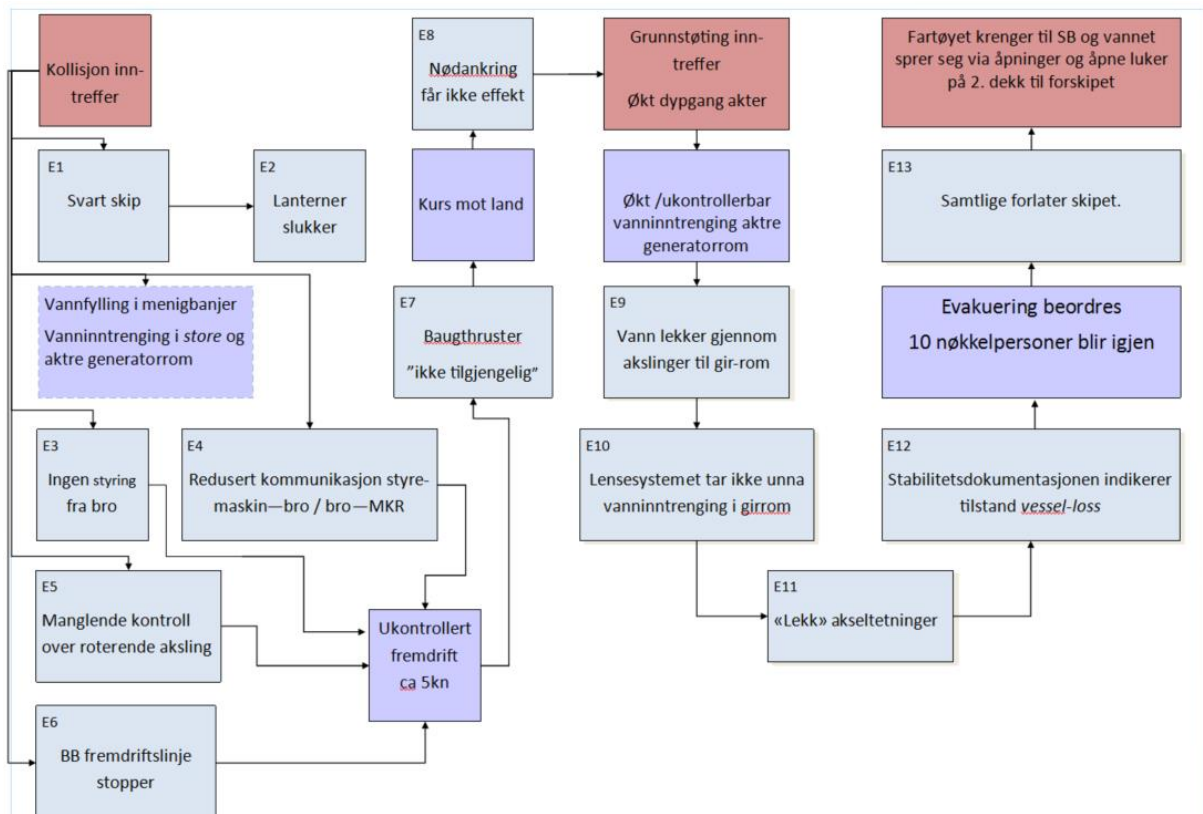
Figur 1 Flytskjema over tekniske hendelser fra kollisjon til fartøyet blir forlatt

I det etterfølgende beskrives kort resultatene fra analysen av tekniske forhold knyttet til hendelsene etter kollisjonen:
