# RAPPORT

Bane 2021/05

## TEMARAPPORT OM AKSELLAGERHAVARIER 7. NOVEMBER 2019 OG 27. MARS 2020

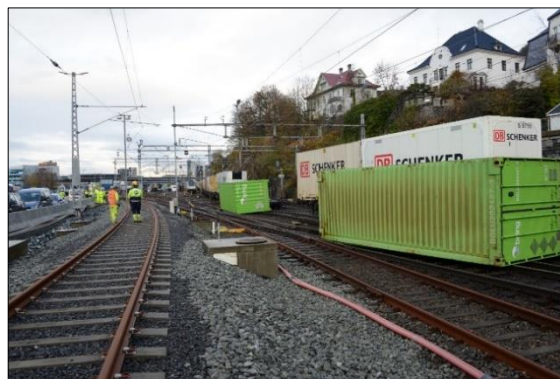
Figur 3: Avspningsstedet sett fra bakerste vogn og veltet container. Foto: SHK

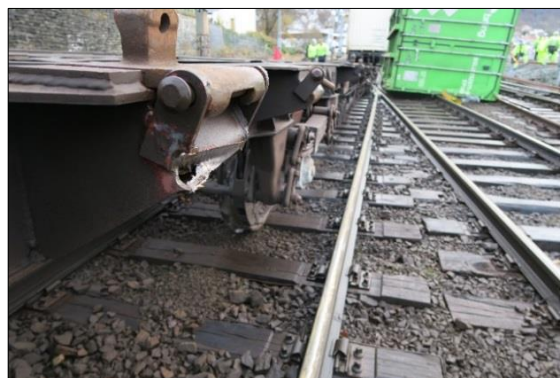
Avsporingen skjedde som følge av et lagerhavari på vognas venstre side (bakre aksel). Vogna fikk da en helning mot venstre som gjorde at den tippet over og mistet lasten da den kom til sporveksel 3. Avsporingen gjorde at begge lastbærerne på vogna falt av.

Figur 5: Den avsporede vogn. Foto: SHK

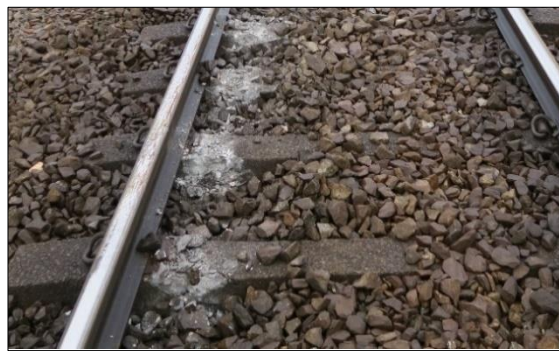
Figur 8: Store merker på venstre skinne hvor avsporingen startet. Foto: SHK

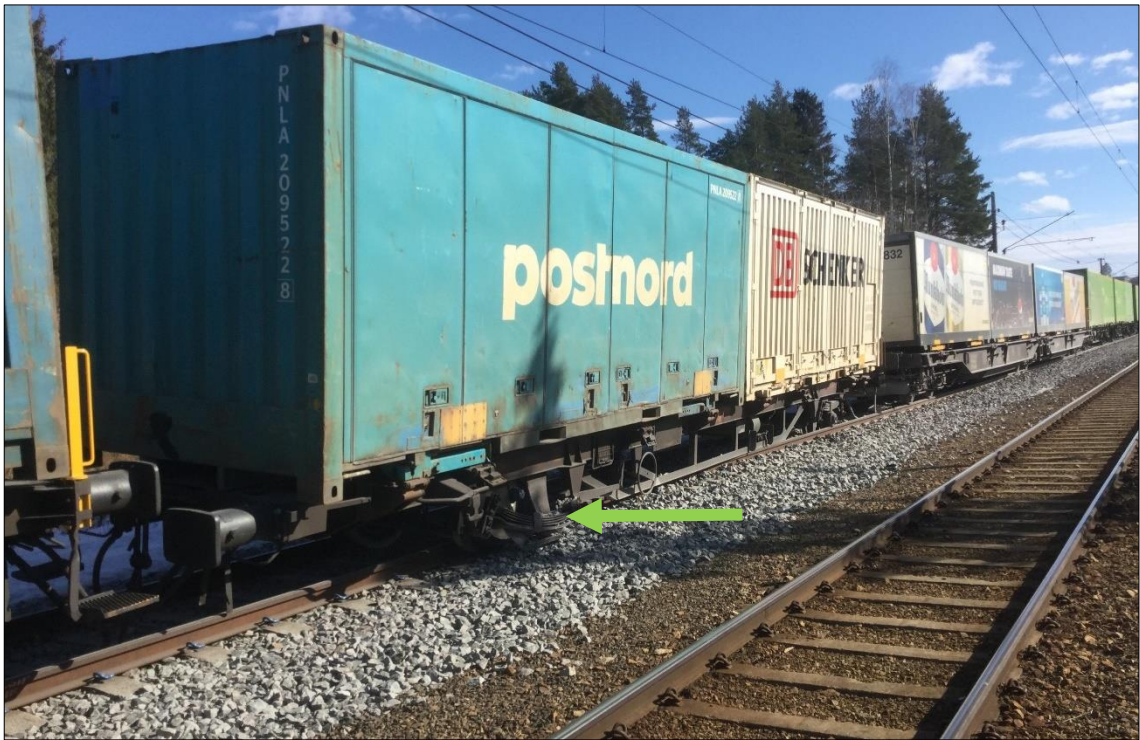
Figur 13: Avsporet vogn 42 76 443 2078-5. Foto: CargoNet AS

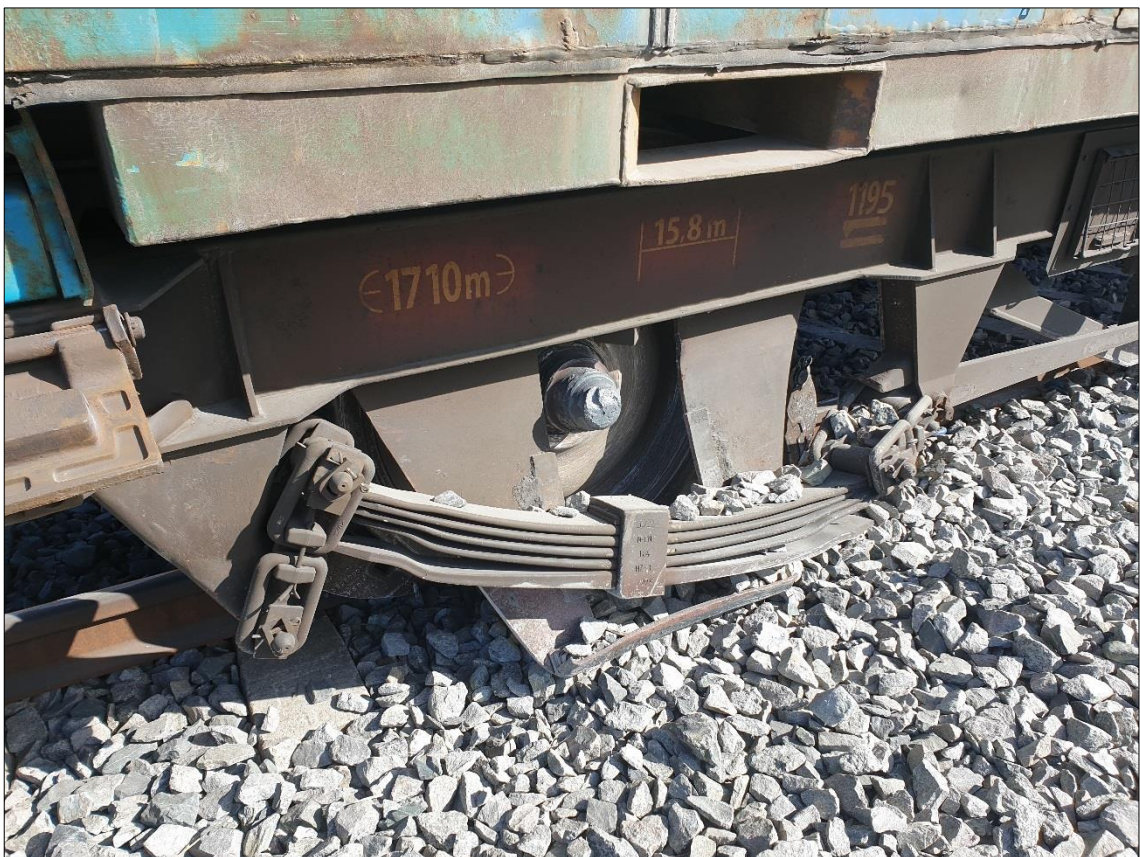
Figur 14: Fremre aksel, venstre side. Foto: CargoNet AS

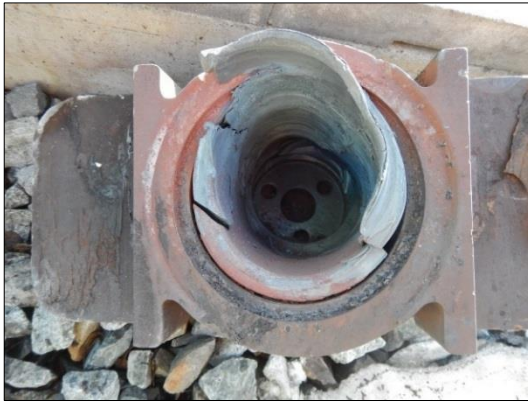
Figur 15: Akselkassehus funnet i sporet.  
Foto: Bane NOR SF

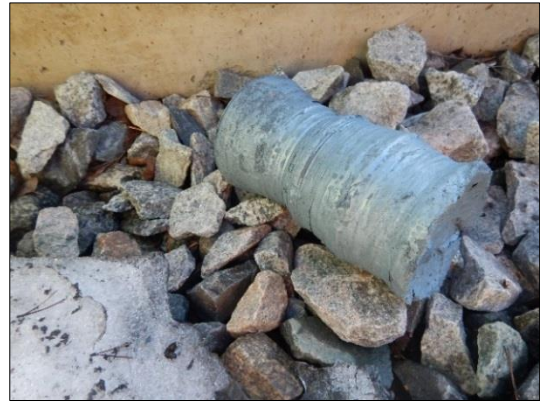
Figur 16: Akseltapp funnet langs sporet.  
Foto: Bane NOR SF

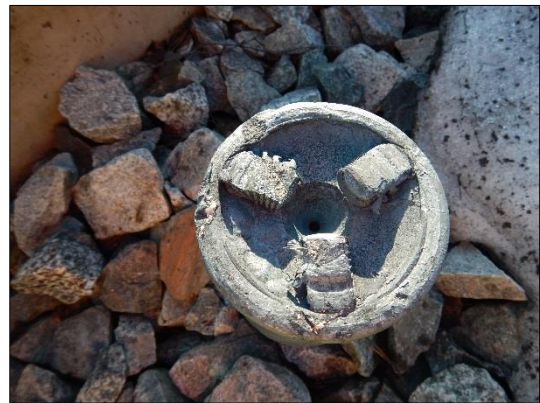
Figur 18: Akseltapp med 3 bolter.  
Foto: Bane NOR SF

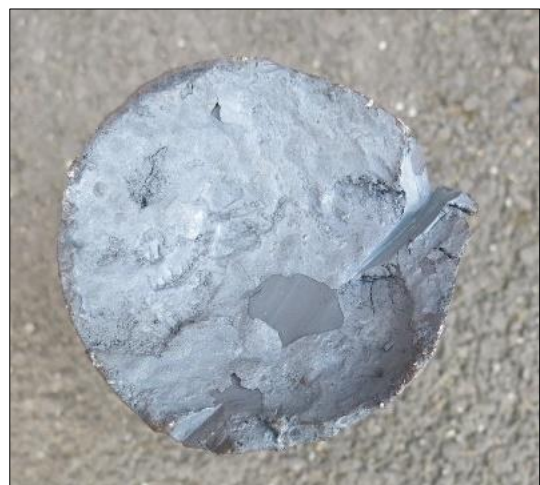
Figur 20: Bruddflate i akseltapp. Foto: SHK

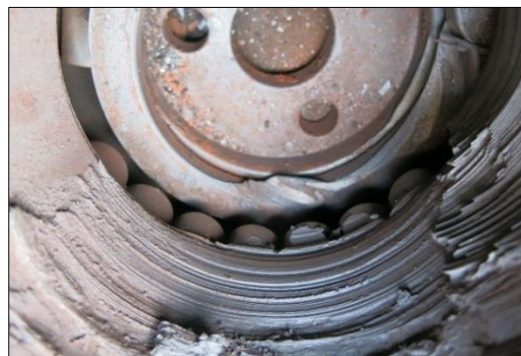
Figur 24: Innvendig i lager ses ruller. Foto: SHK

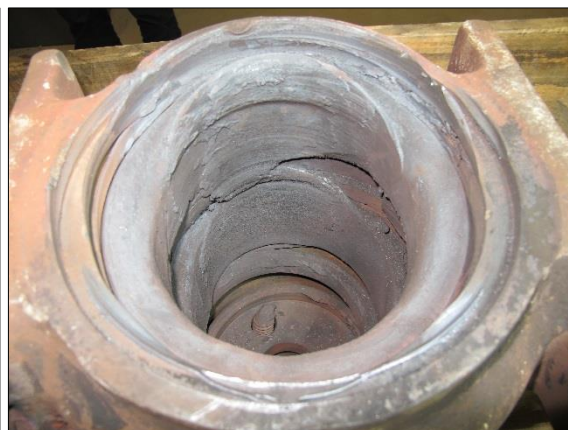
Figur 34: Indre lager/innerring. Foto: SHK

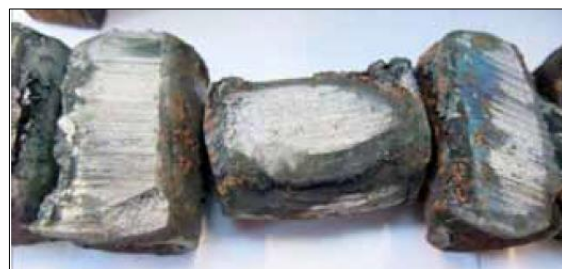
En av rullene fra havariet i Bergen er skråstilt (figur 44), men det kan ikke fastslås hvordan rullene på hver side av denne har vært posisjonert. I en undersøkelsesrapport fra den nederlandske havarikommisjonen<sup>7</sup>, konkluderte man blant annet med at siden en rulle stod på tvers mellom to ruller i rett posisjon hadde sannsynligvis rulleburet gitt etter før lageret gikk til havari (figur 40). Skadebildet kunne tyde på at en eller flere ruller hadde

kilt seg fast mot ytterringen, mens innerringen fortsatte å rotere. Siden rullen har plass til å tverrstill seg antok man at en eller flere holdere/seksjoner i rulleburet på et tidspunkt hadde knekt, men at dette skjedde før selve lageret begynte å havarere. Det er verdt å merke seg at rulleburet var av messing, ulikt de i kunststoff som brukes av CargoNet, men fortolkningen av skadebildet er fortsatt relevant.

Figur 40: Eksempel tverrstilt rulle. Kilde: The Dutch Safety Board<sup>7</sup>

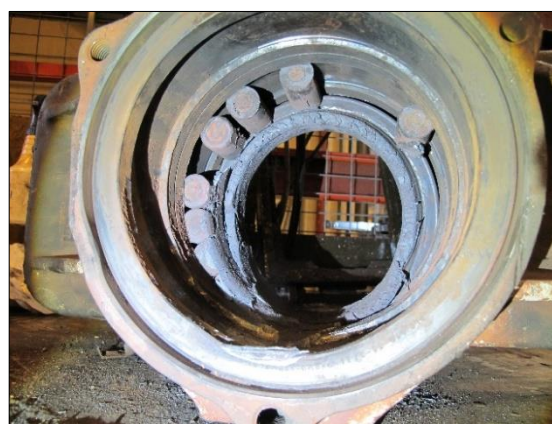
<b>Tilstand ruller:</b>	Ytre lager: Se figur 38. Rullene har mistet sin skarpe form, noe som tyder på at de har fortsatt en tid å bevege seg selv om de har begynt å bli deformert pga. varme. Indre lager: Figur 42, figur 43, figur 44.
<b>Støvring:</b>	Satt fast på aksel.
<b>Andre observasjoner:</b>	Det indre lageret synes å ha blitt mer skadet/varmpåvirket enn det ytre.
<b>Distansering:</b>	ZVL
<b>Ende og side:</b>	Aksellageret som havarerte i Bergen var på hjulsatsens B-side, innmontert i vognas A-ende.

Figur 42: Ruller ses i indre lager. Foto: SHK

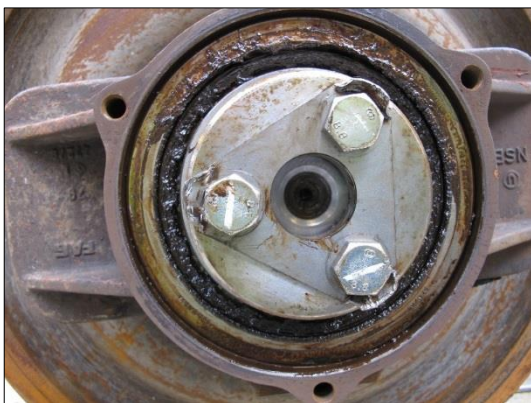
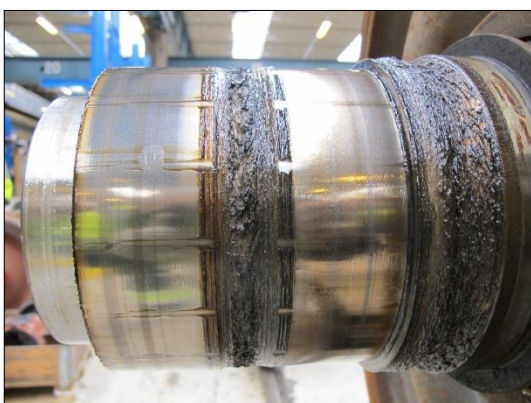
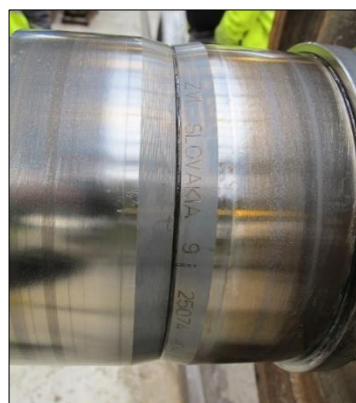
Demontering av aksellagre fra *motsatt side* av det havarerte lageret fra Bergen fortsatte hos Mantena den 15. mai 2020. Både indre og ytre aksellagre (innringer, ytteringer, rullebur, ruller) var fra ZVL. Låseblikk var intakt. Fettet var brunt i fargen og etter rengjøring av lagre ble det konstatert noe misfarging på innringer. Det ble observert lett rust på yttersiden av lageret.

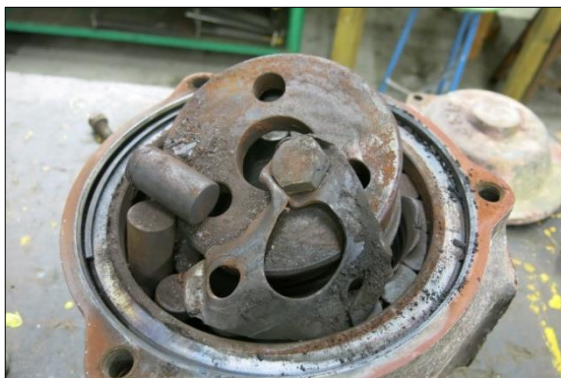
<b>Ytre observasjoner:</b>	Lagerhuset virket tørt. Det ble ikke observert rester av fett inne i eller utvendig på lagerhuset. Lagerhuset virket rent utvendig. Malingen hadde begynt å flasse.
<b>Bolter i endebrikke:</b>	Alle tre boltene i endebrikken var knekt rett bak hodet. En av boltene satt fortsatt i låseblisset, de to andre var løse. Gjengedelene av boltene satt igjen i akseltappen. Lengden på disse boltene tilsvarte tykkelsen på endebrikken. Akseltappen og gjengedelen av boltene hadde vært utsatt for stor varme og var delvis deformert. Det var ikke tegn til at boltene hadde løsnet og laget merker på innsiden av akselkasselokk.
<b>Bolter i akselkasselokk:</b>	Alle boltene i akselkasselokket var skrudd godt til. To av boltene ble åpnet med fastnøkkel og lette slag med hammer, mens den tredje boltene ble løsnet med håndkraft.
<b>Låseblikk:</b>	Låseblisset var intakt, noe deformert.
<b>Distansering:</b>	Kinex/ZVL

Figur 49: Løse deler. Foto: SHK

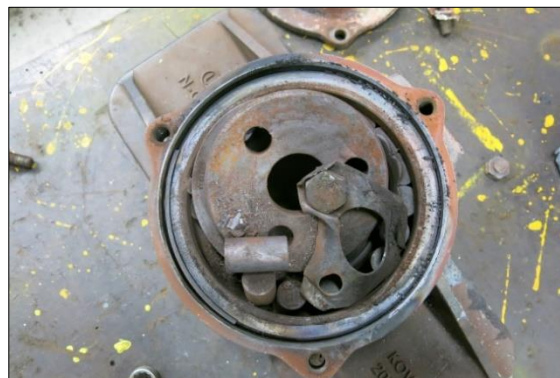
Figur 50: Låseblikk med et bolthode. Foto: SHK

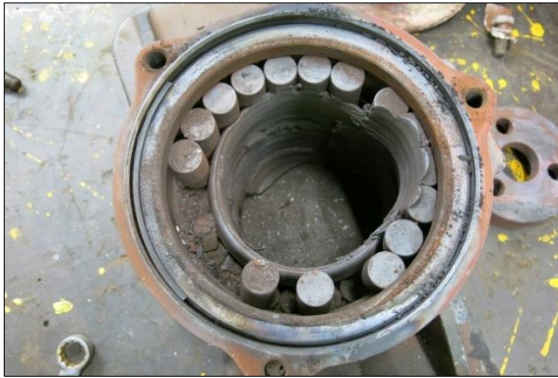
Figur 51: Ruller i ytre lager. Foto: SHK

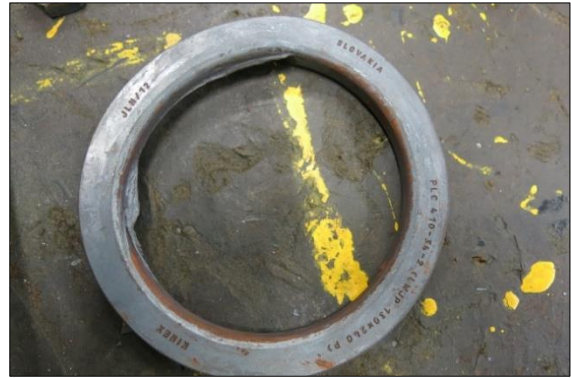
Figur 52: Distansering fra Kinex/ZVL. Foto: SHK

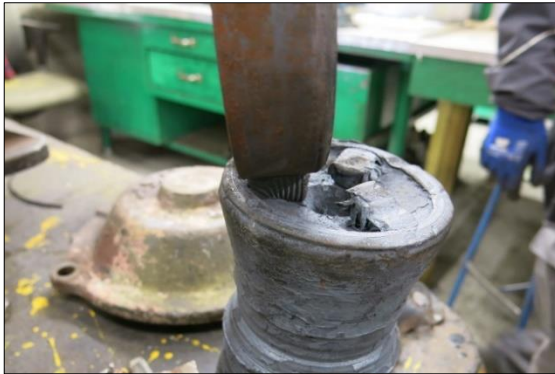
Figur 53: Endebrikkens tykkelse vist mot det som var igjen av bolter i akseltapp. Foto: SHK

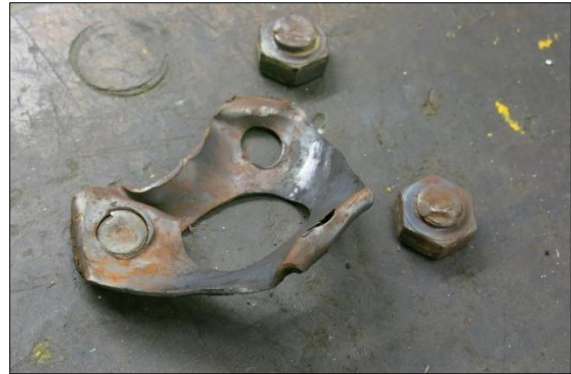
Figur 54: Låseblikk og tre bolthoder. Foto: SHK

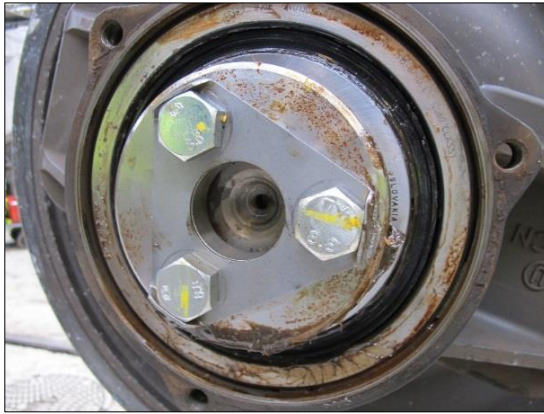
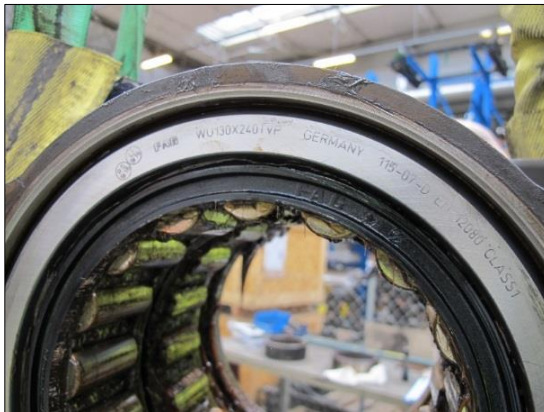
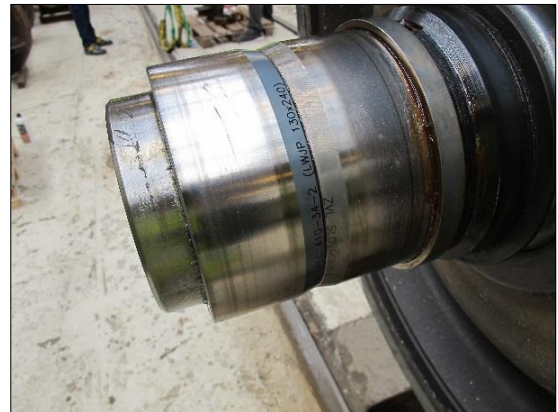
Lageret på motsatt side ble demontert og sendt til rengjøring for deretter å kunne inspiseres for eventuelle skader (figur 57–figur 60). Låseblikk og bolter var intakte og tilskrudde. Begge innringer var av type ZVL, aksellageret ellers var produsert av FAG. Indre lager var merket «97/97», mens det ytre var merket «07/07». Det ble observert rust utenpå lagrene, fettene var brunlig og man kunne se noe misfarging på ruller i begge lagre.

Figur 57: Låseblikk på lager på motsatt side. Foto: SHK

Figur 58: Demontering av lager på motsatt side, før rengjøring. Foto: SHK

Figur 59: Ytterringer og ruller på motsatt side (begge) av havareert lager er produsert av FAG. Foto: SHK

Figur 60: Begge innringer på motsatt side er produsert av ZVL. Foto: SHK

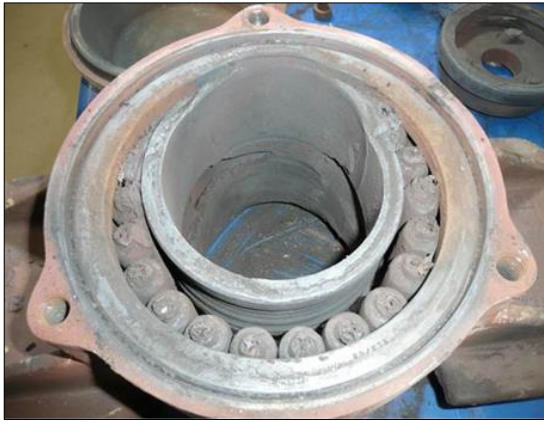
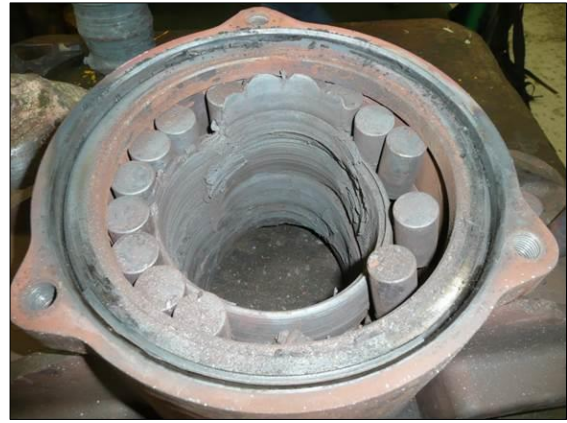
- *Avsporingmerker og avstander:* I Bergen hadde aksellageret havarert flere kilometer før avsporingssstedet, siden akselkassehuset ble funnet 3,8 km før avsporingssstedet. I hendelsen ved Bergseng falt akselkassehuset av nær avsporingssmerket, men toget fortsatte i ca. 2 km før avsporingen ble oppdaget. Det er dermed vanskelig å avgjøre hvor lenge varmgangen i aksellageret har pågått før det endte med lagerhavari.

Figur 94: Aksellager fra tog 5511 (Bergen).  
Foto: CargoNet AS

Figur 95: Aksellager fra tog 5731 (Bergseng).  
Foto: CargoNet AS

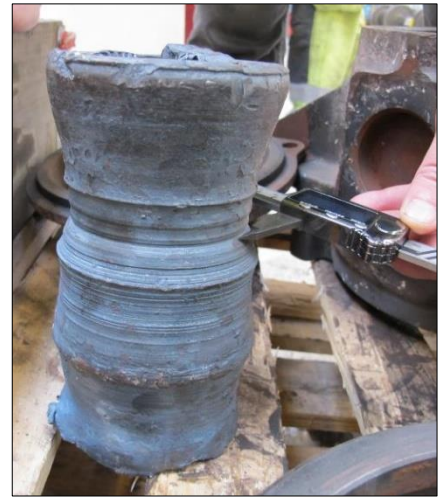
Figur 96: Akseltapp fra Bergseng.  
Foto: SHK

- *Akseltapp:* I begge hendelsene ble selve akselen svært varm og utsatt for store påkjenninger, noe man kan se av den reduserte diameteren (målt til kun 90 mm ved Bergseng). Det er sannsynlig at den på et tidspunkt ikke tålte overbelastningen og gikk til brudd. Ved oppvarming vil også akseltappen forlenges slik at den kan ha bidratt til å presse akselkassehusene av.

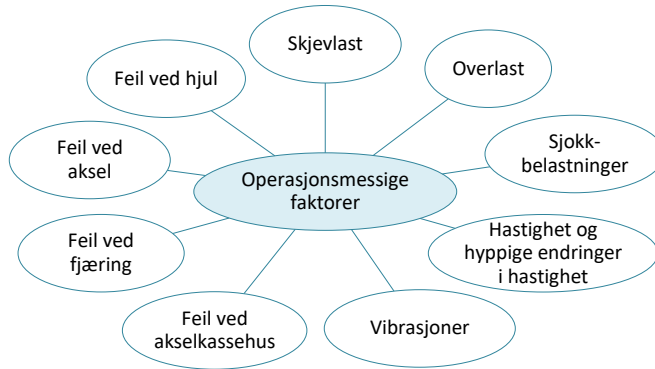
Figur 101: Mulige årsaker knyttet til operasjon. Illustrasjon: SHK

I det etterfølgende gjennomgås en rekke kjente risikofaktorer knyttet til operasjon med tanke på relevans for de to havariene:

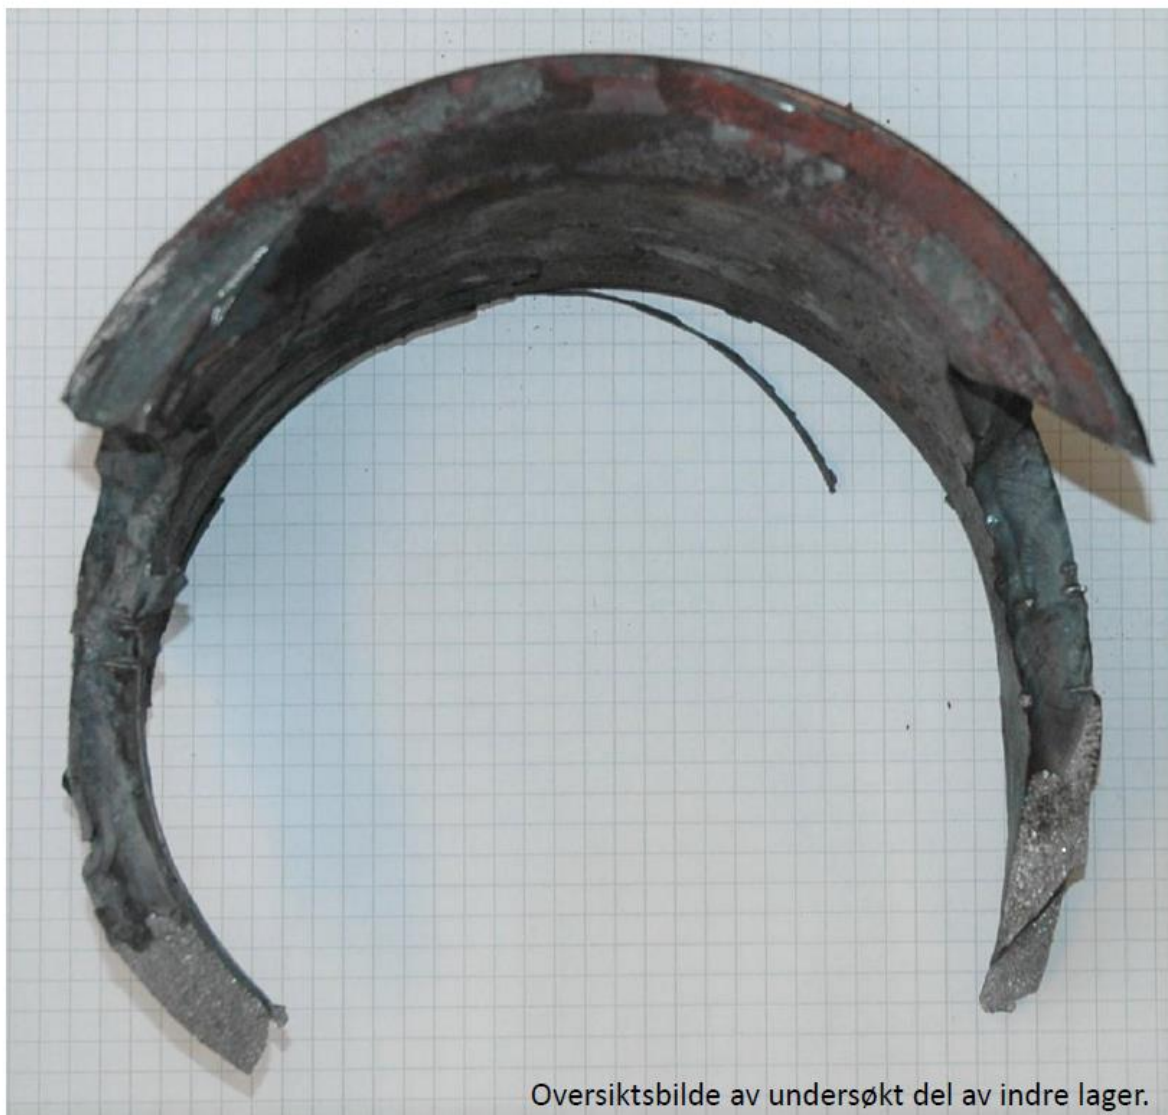
Oversiktsbilde av undersøkt del av indre lager.

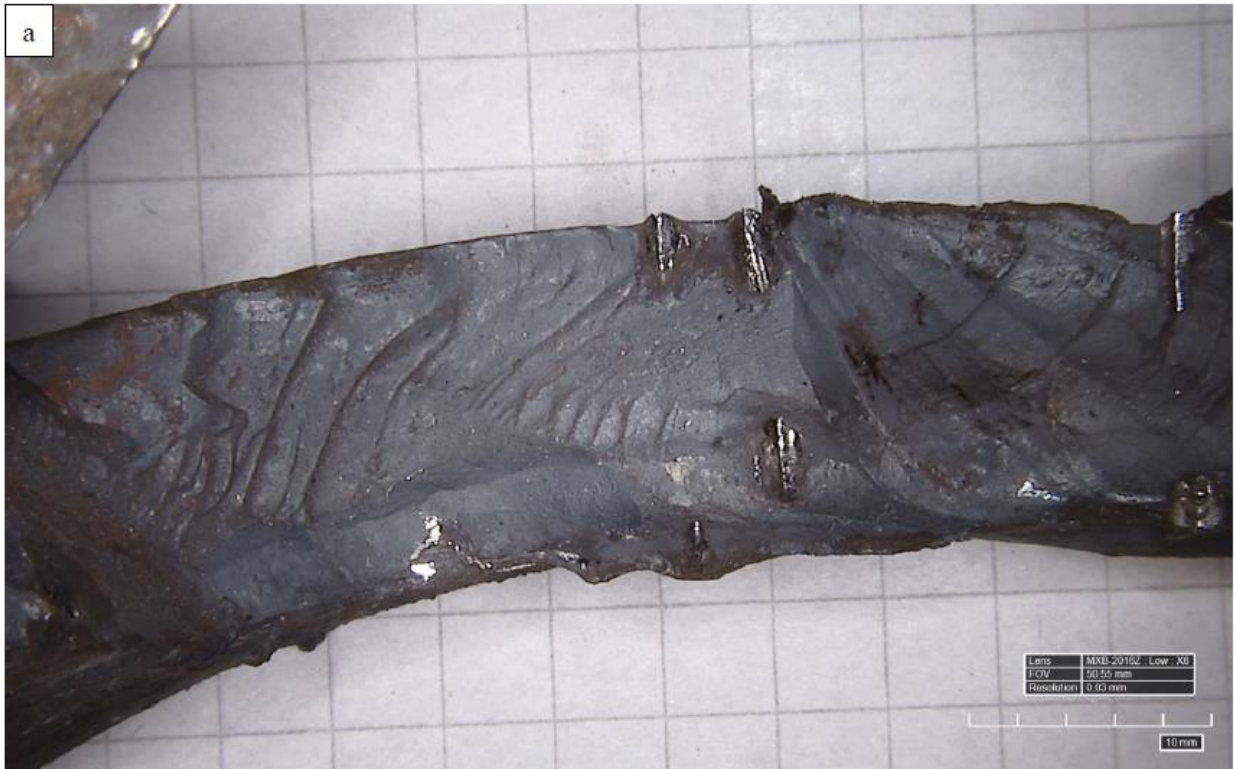
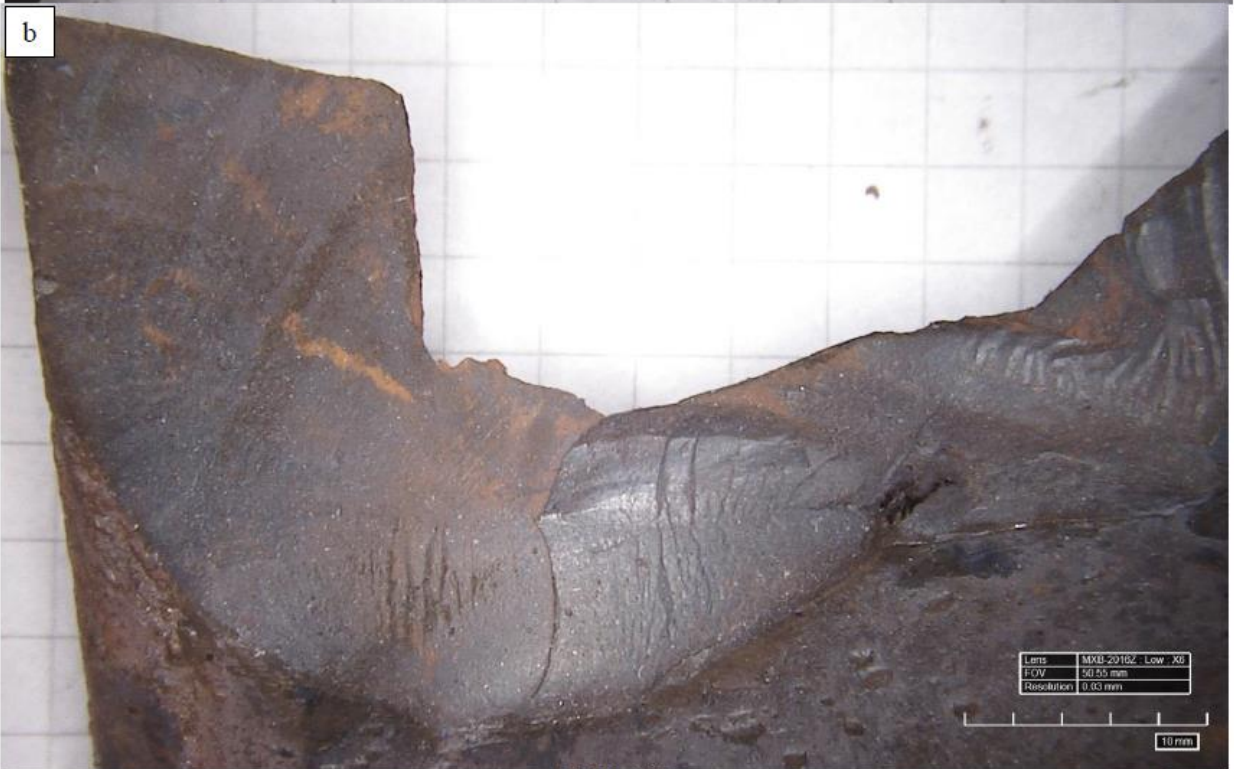
Bilde av bruddflate *a* slide 3 i digitalmikroskop.

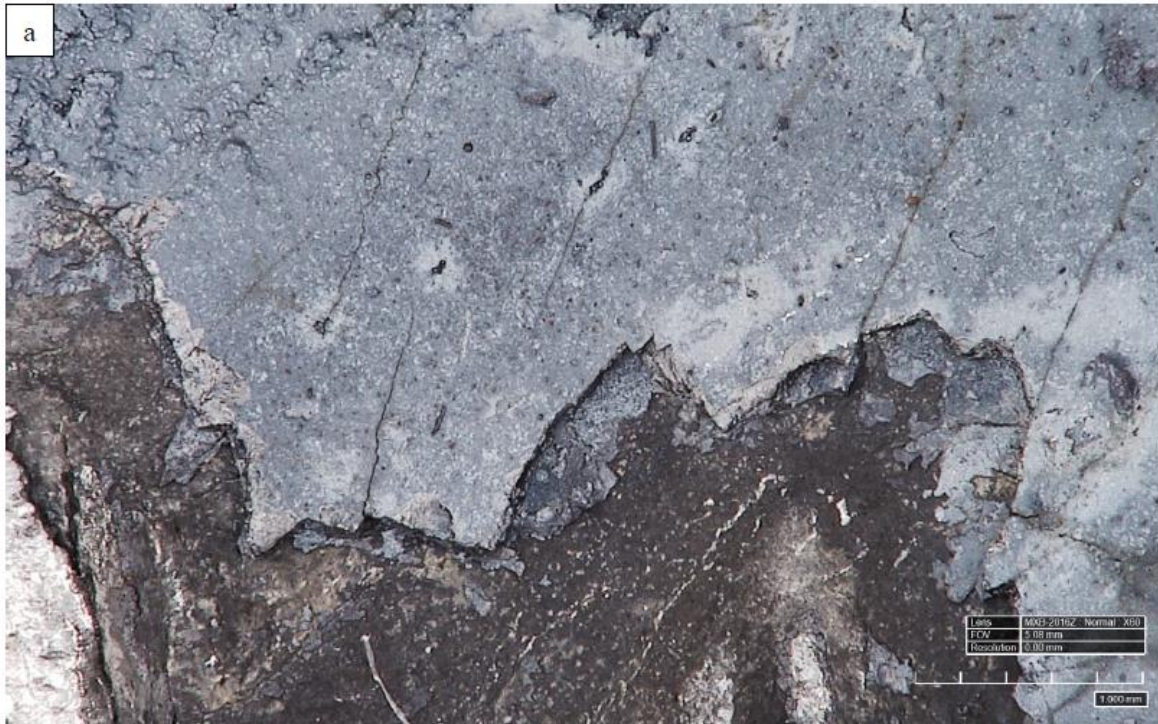
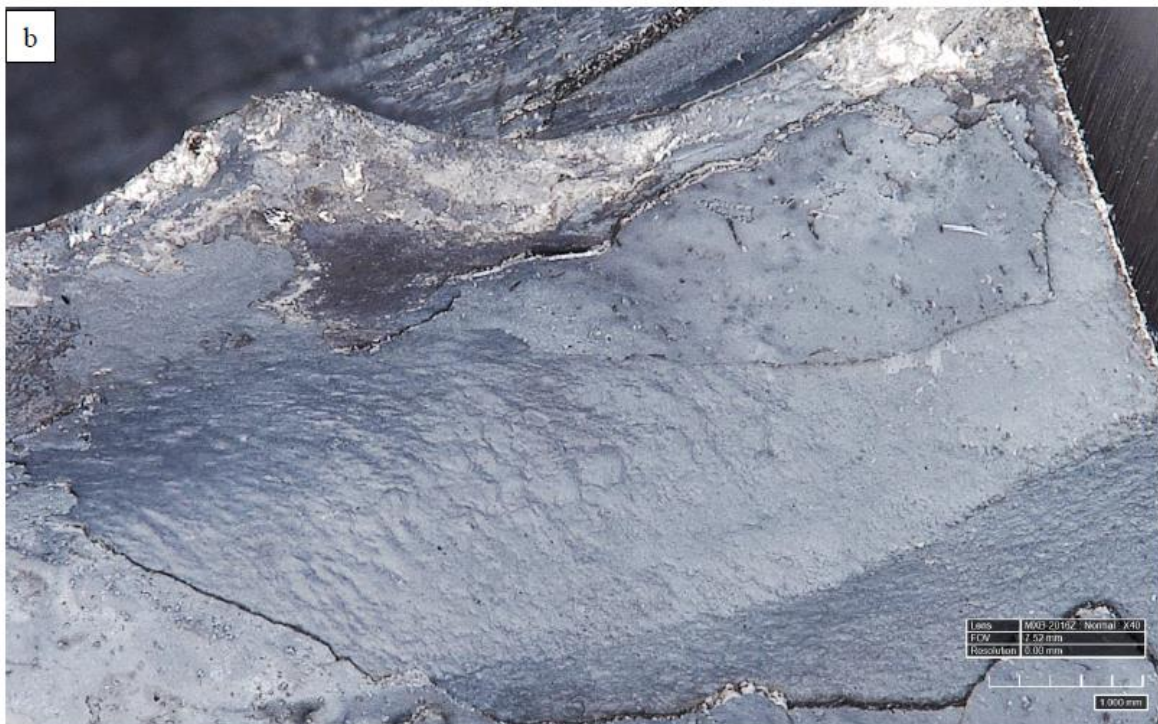
Bilde av bruddflate a slide 3 i digitalmikroskop.

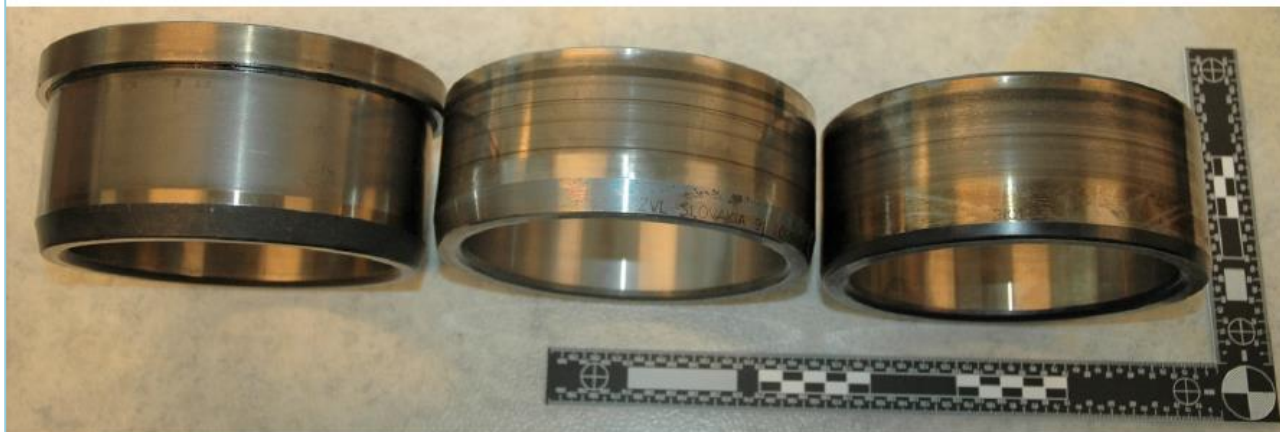
Oversiktsbilder av lagre mottatt fra SHK etter befarings hos Mantena.

Det midtre lagret i bildet ble valgt til videre undersøkelser.

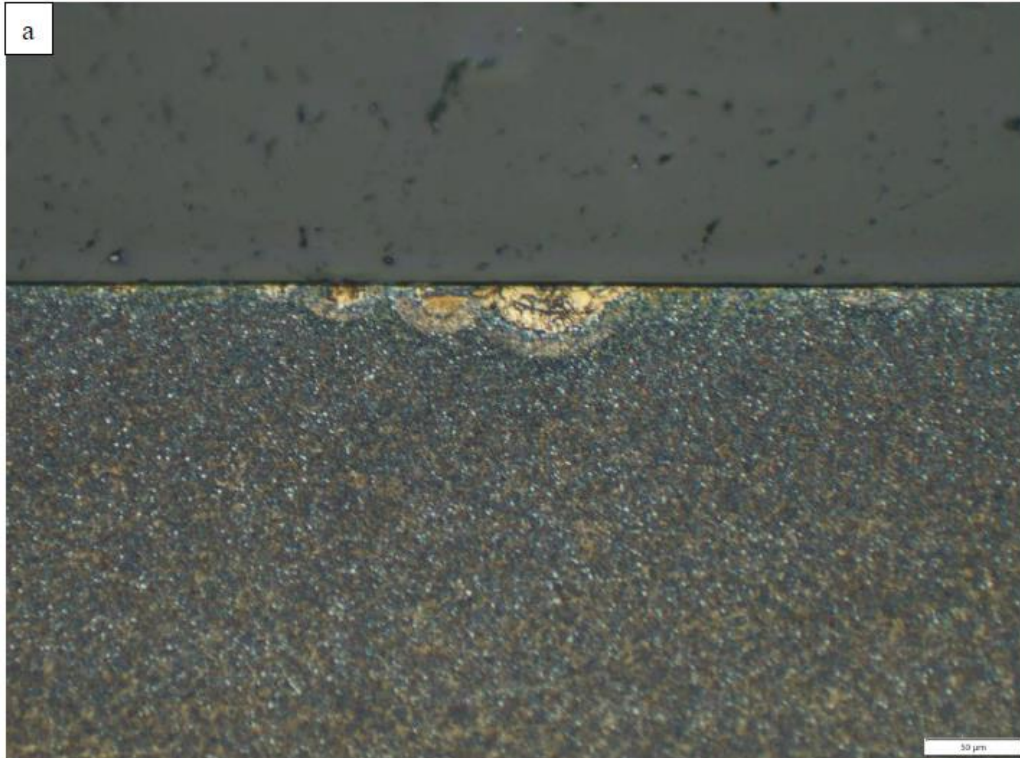
### Metallografisk tverrslip gjennom lagerbane etset i Nital 5%.

1. Overflaten til lagerbanen viser sirkulære overflateuregelmessigheter som kan knyttes til begynnende kontaktutmatting.
2. Tverrslip viser at lagerbanen er varmepåvirket, mest sannsynlig som følge av strømgjennomgang.
3. Det virker å være en sammenheng mellom misfarging/skader på lagerbaner og ruller som kan knyttes til strømgjennomgang.
